# דוח בקרת איכות/פיקוח - שלד

כתובת: רחוב אחד העם 54, פתח תקווה

שם היזם: ע.ב. גבעות יזמות ונדל"ן בע"מ  
שם קבלן מבצע: מ.ש. אדמון בנייה והנדסה בע"מ  
שם הבודק: אינג' יונתן אלקלעי  
סטטוס בנייה: סיום חפירה - השלמת עוגני קרקע  
תאריך היתר: 02.04.26

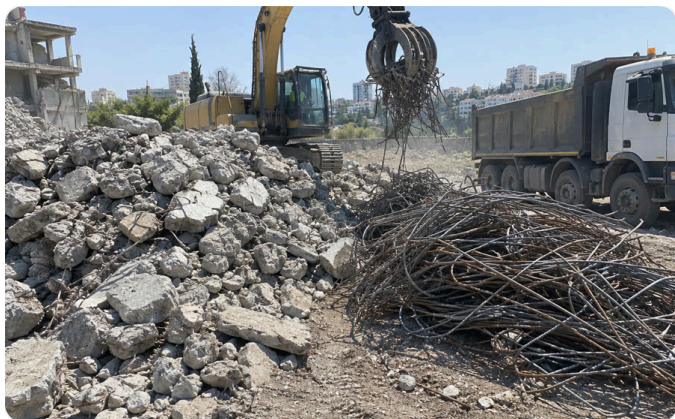
פינוי פסולת ההריסה במשאיות לאתר הטמנה מורשה

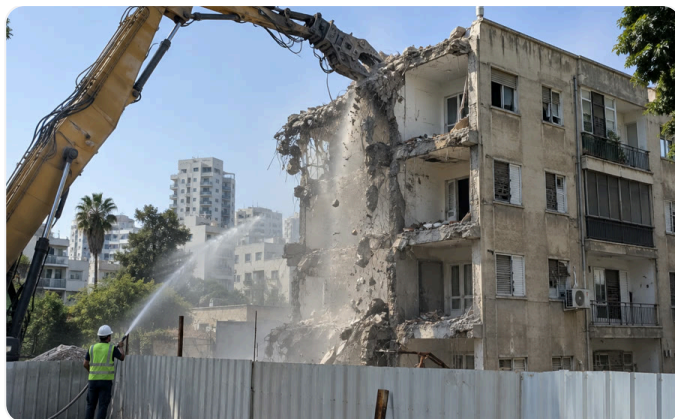
תיעוד מהריסת המבנה - הריסה בליווי התזת מים

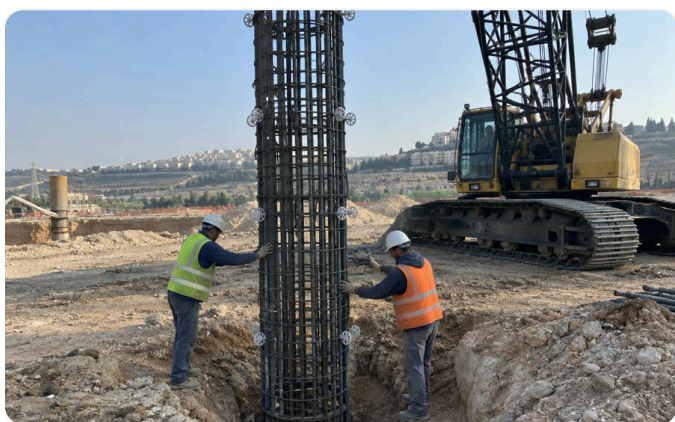
הורדת כלוב זיון לקידוח כלונס

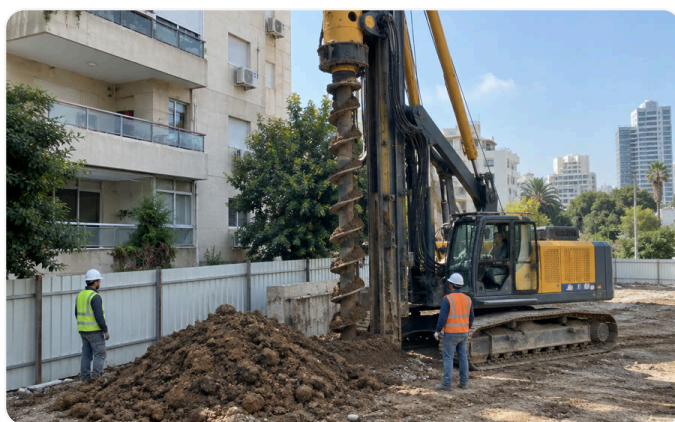
קידוח כלונסאות הדיפון לאורך גבול המגרש

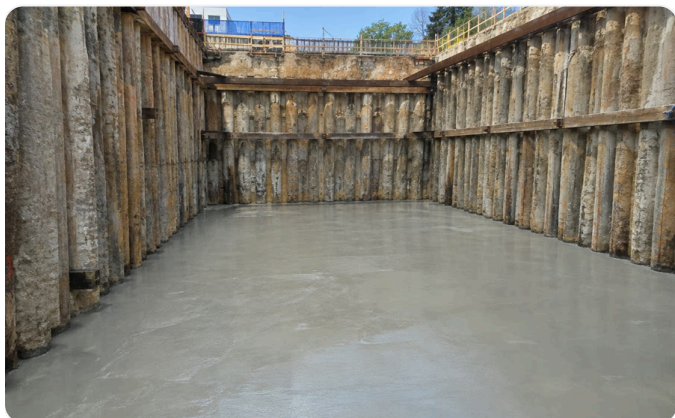
המשך חפירה עד לתחתית חפירה עפ"י יועץ הקרקע

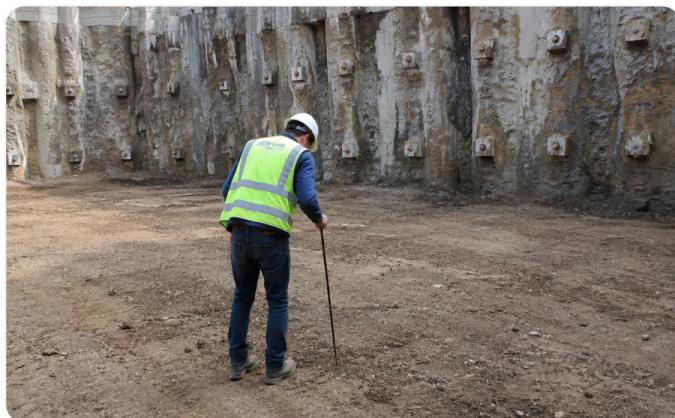
תיעוד עוגנים - ראשי העוגנים בקיר הדיפון, צד צפון
