תאריך: 15/10/2026

## דוח סיור בטיחות

כתובת: רחוב הצפצפה 18, ראשון לציון

שם האתר: נוף הצפצפות - בניינים 1 ו-2

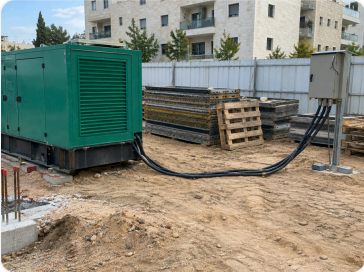
| נושא | תיאור | סטטוס | תמונה |
|---|---|---|---|
| 20 חשמל | גנרטור | תקין חלקית<br>כבלי ההזנה מהגנרטור מונחים על הקרקע בדרך המעבר. יש להגן עליהם או לתלות אותם. | |

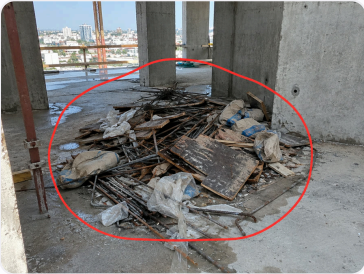
| נושא | תיאור | סטטוס | תמונה |
|---|---|---|---|
| 21 ניקיון | אתר | תקין חלקית<br>בקומה 3 נערמו פסולת, שקים ושאריות ברזל ליד העמודים. יש לפנות עד סוף השבוע. | |
