## חוות דעת מומחה - שמאי רכוש

תיק מס': 264185

- 1.1 הגב' מיכל ורדי (להלן: "המזמינה") היא בעלת דירת 4 חדרים ברחוב הדקל 17, דירה 6, קומה 2, חולון (להלן: "הדירה"). המזמינה ביקשה ממני להעריך את הנזקים שנגרמו לדירה ולתכולתה מחדירת מים מהדירה שמעליה.
- 1.2 טרם ביקורי בדירה התקבלו במשרדי המסמכים הבאים: דוח איתור נזילות מיום 27.8.2026, תמונות שצילמה המזמינה בימי האירוע והצעת מחיר של קבלן שיפוצים מיום 14.9.2026.
- 1.3 לפי דוח איתור הנזילות, מקור המים הוא חיבור ניקוז המקלחת בחדר הרחצה ששופץ בדירה העליונה (דירה 9, קומה 3), שלא חובר כראוי למחסום הרצפה. המים חדרו לדירה בין 23.8.2026 ל-2.9.2026, אז תוקנה הנזילה.

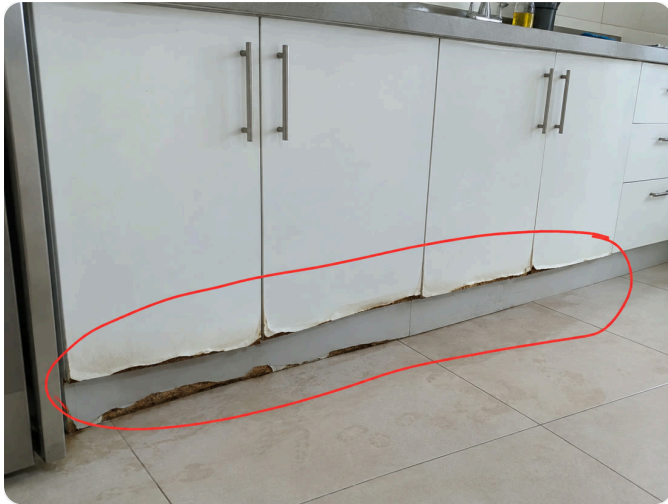
- 3.1 תקרות וקירות: כתמי רטיבות בתקרות המטבח והמסדרון, קילוף צבע והתפוררות טיח, בשטח של כ-55 מ"ר.
- 3.2 ארונות המטבח התחתונים: 4 גופים, בסיסיהם והצוקל התנפחו והתפרקו מהמים. השיש לא נפגע.
- 3.3 פרקט למינציה בסלון ובמסדרון, כ-26 מ"ר: הלוחות התנפחו והתרוממו בחיבורים. משקוף דלת חדר השינה התנפח בחלקו התחתון.
- 3.4 חדרי השינה: עובש בקיר שמאחורי ארון הבגדים ובגב הארון. שידת הילדים התנפחה והתפרקה בבסיסה.

התנפחות דלתות המטבח התחתונות והצוקל

| 4.1.2 | החלפת 4 גופי מטבח תחתונים, דלתות וצוקל | 9,300 ש"ח |
| ערך כינון 12,400 ש"ח, בניכוי 25% בלאי | | |

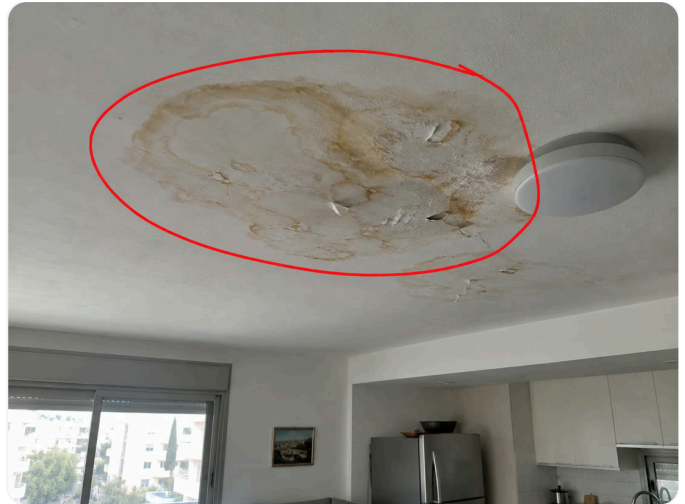
כתם רטיבות וקילוף צבע בתקרת המטבח

| 4.1.1 | ייבוש, תיקוני טיח, שפכטל וצבע בתקרות ובקירות, כ-55 מ"ר | 8,600 ש"ח |
| ערך כינון 8,600 ש"ח, ללא ניכוי בלאי | | |

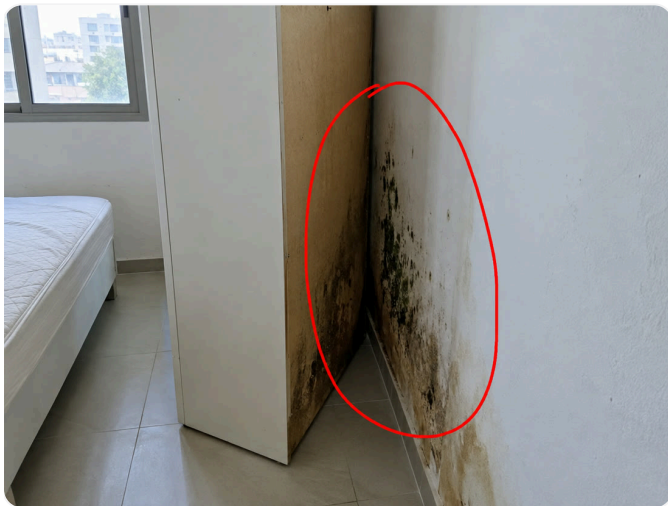
עובש בקיר מאחורי ארון הבגדים

| 4.1.4 | טיפול בעובש, החלפת גב ארון הבגדים ושידת הילדים | 2,530 ש"ח |
| ערך כינון 3,440 ש"ח, בניכוי בלאי לרהיטים | | |

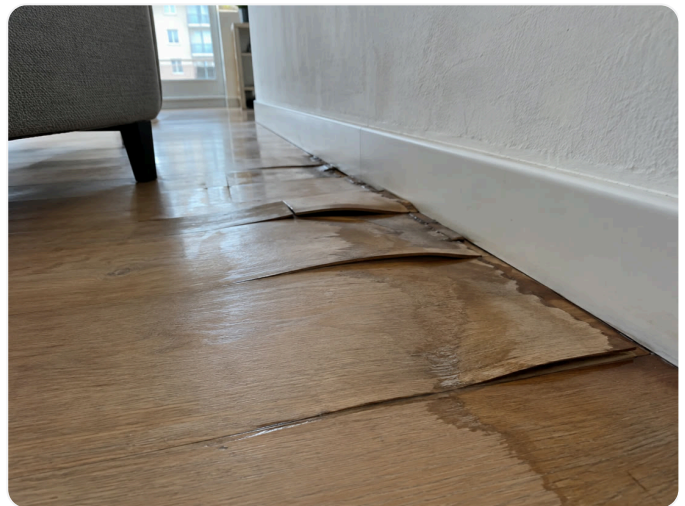
פרקט למינציה שהתרומם בסלון

| 4.1.3 | החלפת פרקט למינציה כ-26 מ"ר, פנלים ומשקוף דלת | 6,320 ש"ח |
| ערך כינון 7,900 ש"ח, בניכוי 20% בלאי | | |
