לכבוד: נציגות בעלי הדירות - רחוב הנרקיס 5-9, חולון

## דוח פיקוח באתר

כתובת האתר: רחוב הנרקיס 5-9, חולון

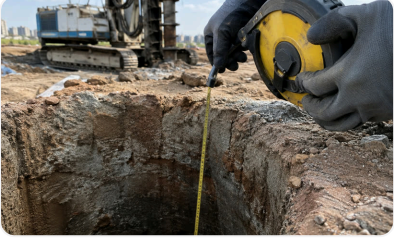
| # | תיאור | סטטוס | לטיפול/הערות | תמונות |
|---|---|---|---|---|
| 1 | בדיקת עומק הקידוח וניקוי תחתית הכלונס לפני הורדת הברזל | בוצע | עומק הקידוח נמדד בכל כלונס: 16 עד 20 מ', לפי תכנית יועץ הקרקע. | |

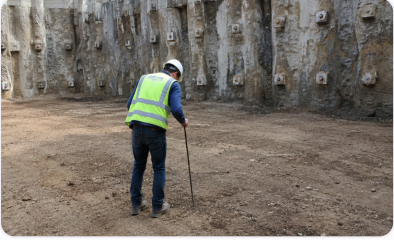
| # | תיאור | סטטוס | לטיפול/הערות | תמונות |
|---|---|---|---|---|
| 2 | דיפון בעוגנים - דריכת העוגנים ובדיקתם לפי תכנית הדיפון | בוצע | העוגנים נדרכו ונבדקו. העוגנים הזמניים מתחת למגרשים השכנים ישוחררו לפי ההסכם עם השכנים. | |

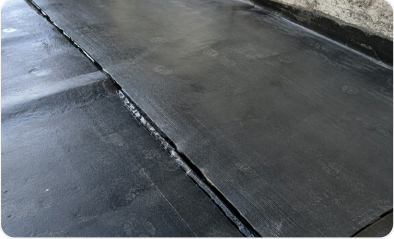
| # | תיאור | סטטוס | לטיפול/הערות | תמונות |
|---|---|---|---|---|
| 3 | איטום הרצפה ביריעות ביטומניות בהלחמה מלאה, חפיפות של 10 ס"מ לפחות | בוצע | שתי שכבות יריעות. נבדק בנוכחות יועץ האיטום לפני בטון המגן. | |

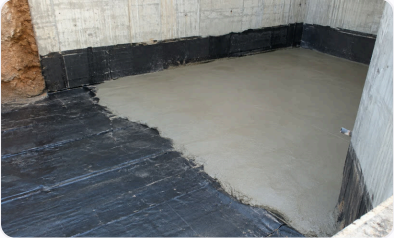
| # | תיאור | סטטוס | לטיפול/הערות | תמונות |
|---|---|---|---|---|
| 4 | הגנה על האיטום בבטון מגן לפני יציקת רצפת המרתף | בוצע | בטון מגן בעובי 5 ס"מ על כל שטח הרצפה, כולל רולקות בפינות. | |

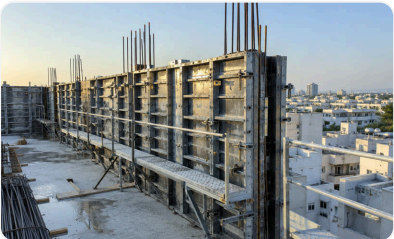
| # | תיאור | סטטוס | לטיפול/הערות | תמונות |
|---|---|---|---|---|
| 1 | בדיקת התאמה גיאומטרית של תבניות הקירות (אנכיות ומיקום) | לא תקין | לטיפול: מנהל עבודה קיר פיר המעלית בחזית הצפונית סוטה 12 מ"מ מהאנך. יש ליישר את התבנית לפני היציקה. | |

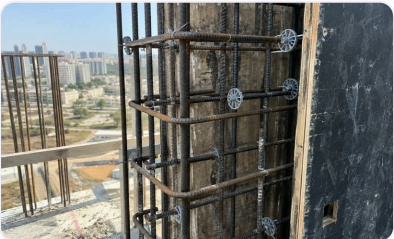
| # | תיאור | סטטוס | לטיפול/הערות | תמונות |
|---|---|---|---|---|
| 2 | בדיקת סידור הברזל בקירות לפי תכנית הקונסטרוקציה (שומרי מרחק וסטופרים) | בוצע | נבדק לפני סגירת התבניות ב-13.10.2026. שומרי מרחק בכל הקירות. | |

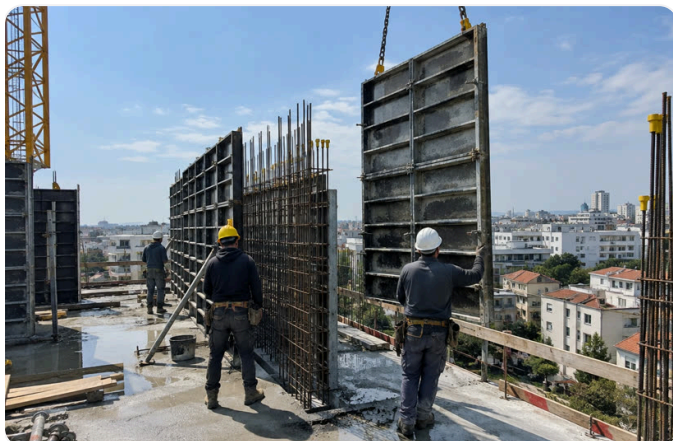
בנין 2: הצבת תבניות הקירות בקומה 9

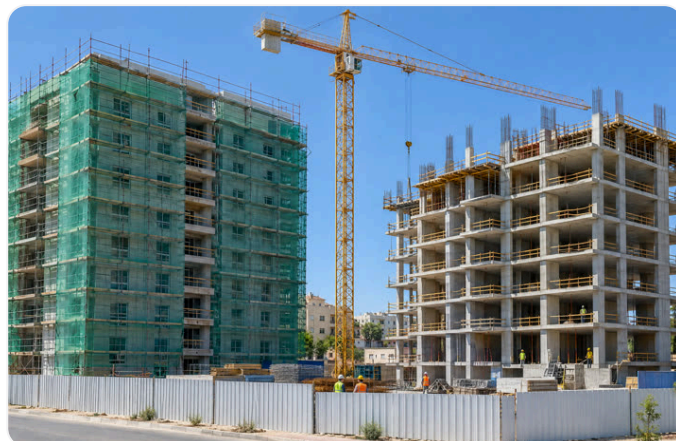
מבט על האתר: בנין 1 בפיגום, בנין 2 בשלד

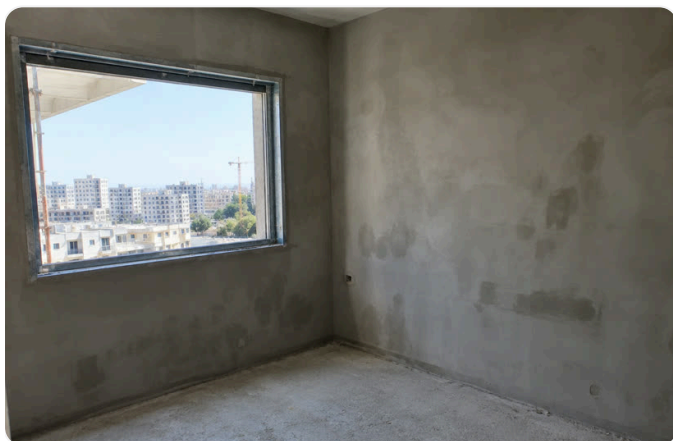
בנין 1: דירה בקומה 4 לאחר הטיח

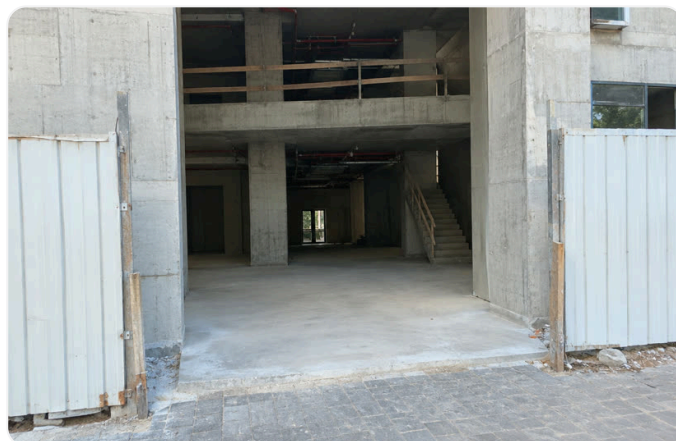
בנין 1: קומת הכניסה והלובי
