תאריך: 16/10/2026

מזמין: נציגות הבית המשותף המעיין 12-14

## חוות דעת הנדסית - סקר מבנים

כתובת: רחוב המעיין 12-14, חולון

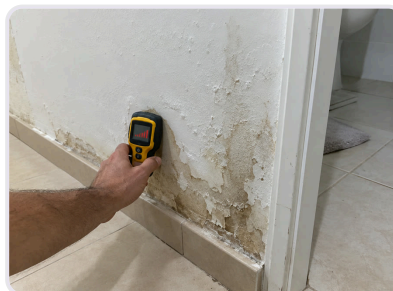
### מקלט

בתחתית הקירות, ליד תא השירותים, נמצאה רטיבות עולה עם קילוף צבע וטיח עד גובה כ-60 ס"מ. ערכי מד הלחות גבוהים. דלת וחלון ההדף תקינים. נדרש איטום הקירות מבפנים.

- שיקום בטון בתקרת המרתף ובזיזי 6 המרפסות בחזית הדרומית, בתוך 6 חודשים. עד לביצוע יש להסיר בטון רופף ולגדר את המעבר מתחת למרפסות.
- תיקון סדקי הקורוזיה בעמודים 4 ו-6 בקומת הקרקע, יחד עם שיקום תקרת המרתף.
- חימוש איטום הגג ואיטום קירות המקלט, לפני החורף הקרוב.
- המבנה אינו עומד בדרישות ת"י 413 לרעידות אדמה. מומלץ לבחון חיזוק סייסמי במסגרת פרויקט התחדשות עירונית.

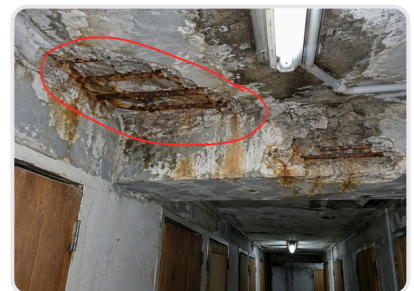
### מחסנים - תקרת המעבר

בתקרת מעבר המחסנים נמצאו התקלפות של כיסוי הבטון וחשיפת מוטות זיון מאוכלים, בשטח של כ-12 מ"ר. עובי הכיסוי שנמדד 15-20 מ"מ בלבד. נדרש שיקום בטון והשלמת מוטות שאיבדו מחתכם.

3 גלעינים נקדחו בעמודי המרתף ובתקרתו ב-29/09/2026. חוזק אופייני מוערך: ב-20. עומק הפחמול 28-35 מ"מ, גדול מעובי הכיסוי (נספח ג').

| סטטוס | תיאור |
|---|---|
| 3 לקוי | תקרת המרתף והמחסנים: התקלפות כיסוי הבטון וחשיפת זיון מאוכל בשטח של כ-12 מ"ר. |

1. סיתות הבטון הרופף עד 2 ס"מ
2. ניקוי הזיון מחלודה.
3. השלמת מוטות שאיבדו מעל 20%
4. ציפוי מעכב קורוזיה.
5. מילוי בטיט תיקון משופר פולימרים וציפוי נגד פחמול.

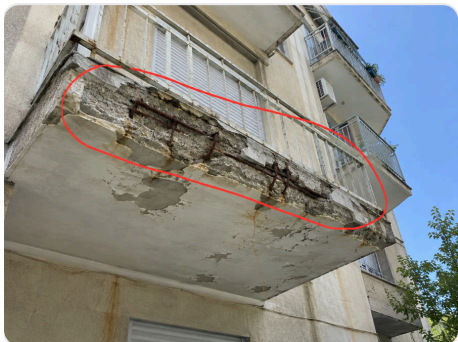
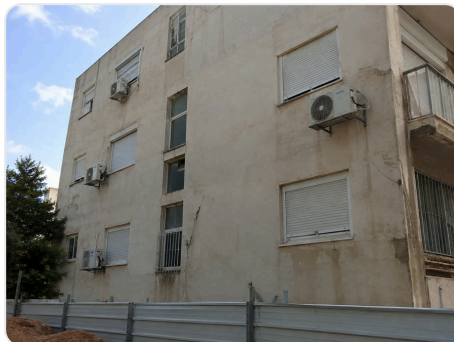
### מרפסות החזית הדרומית

חזיתות המבנה מטווחות בטיח צמנטי צבוע. בכל החזיתות נמצאו סדקים בטיח, טיח מתנפח וכתמי רטיבות מתחת לאדני החלונות. בחזית המערבית, הפונה לאתר הבנייה השכן, לא נמצאו סדקים קונסטרוקטיביים. בחזית הדרומית נמצאה התקלפות בטון בזיזי 6 מרפסות.

| סטטוס | תיאור |
|---|---|
| 4 לקוי | מרפסות החזית הדרומית: התקלפות בטון בשפת 6 זיזים וחשיפת זיון, עם סכנת נפילת שברי בטון. |

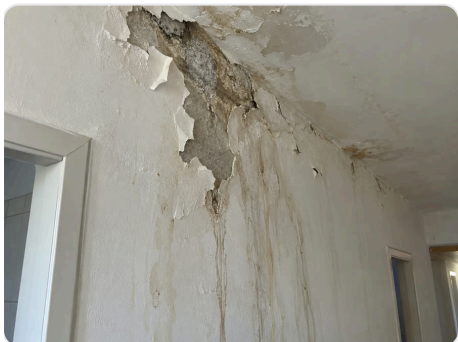
### דירה 11, קומה ג' - חדירת מים מהגג

| סטטוס | תיאור |
|---|---|
| 5 בינוני | גג ומעטפת: איטום גג ישן עם חדירת מים לקומה העליונה, טיח סדוק ומתנפח בחזיתות. |

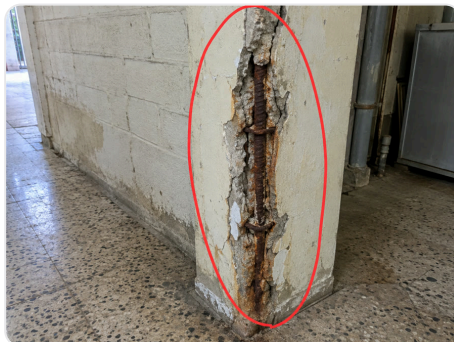
### עמוד 6, קומת קרקע - סדק קורוזיה

על סמך הסקר החזותי ובדיקות המעבדה, שלד המבנה יציב ואין סכנה מיידית למשתמשים. הליקויים נובעים מקורוזיה של הזיון עקב פחמול הבטון, כיסוי דל וחדירת מים, ומחייבים שיקום כדי למנוע את החמרתם.

| סטטוס | תיאור |
|---|---|
| 2 בינוני | עמודי קומת הקרקע: סדקי קורוזיה בפינות עמודים 4 ו-6, ללא פגיעה ביציבות. |
