## דוח פיקוח עליון באתר

שם הפרויקט: נחשון בשדרה

האלמנט הנבדק: רצפה קומה 2

## 1 רצפה קומה 2 - ברזל עליון

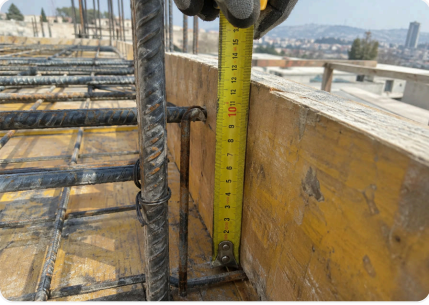
| אלמנט | סטטוס | הערות | תמונות |
|---|---|---|---|
| 8 | לא תיקין | בשטח נמדד 22 ס"מ במקום 25 ס"מ עובי רצפה. יש להגביה את דופן התבנית. | |

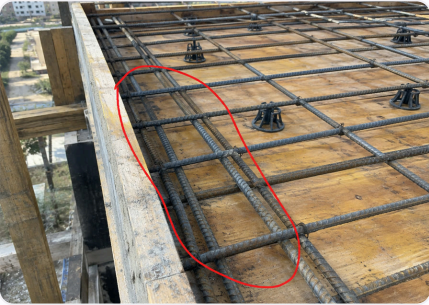
| אלמנט | סטטוס | הערות | תמונות |
|---|---|---|---|
| 11 | לא תיקין | בשולי התקרה בצד הצפוני הברזל התחתון מונח על התבנית. יש להוסיף ספייסרים 2.5 ס"מ. | |

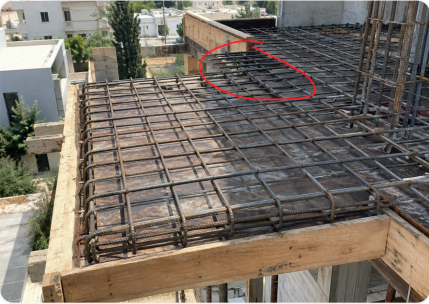
| אלמנט | סטטוס | הערות | תמונות |
|---|---|---|---|
| 12 | לא תיקין | אורך העיגון של ברזל המרפסת בדירה 8 קצר מהנדרש. יש להאריך לפי התכנית. | |

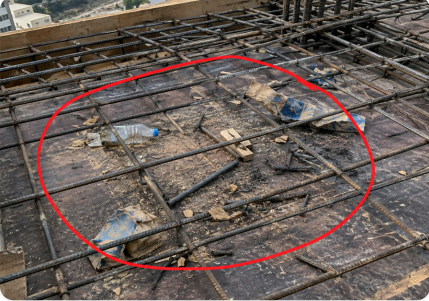
| אלמנט | סטטוס | הערות | תמונות |
|---|---|---|---|
| 15 ניקיון | לא תקין | יש לנקות שאריות ברזל ופסולת לפני היציקה. | |
