## הנדון: פיקוח עליון התקנת אלומיניום

כתובת האתר: רחוב המגינים 41, חיפה

הנדון: בדיקת פרטי אלומיניום שהותקנו באתר ע"י חברת: מ.ע. חזיתות וזיגוג בע"מ  
התבקשתי ע"י מנהל הפרויקט לבדוק את התקנת האלומיניום בבניין

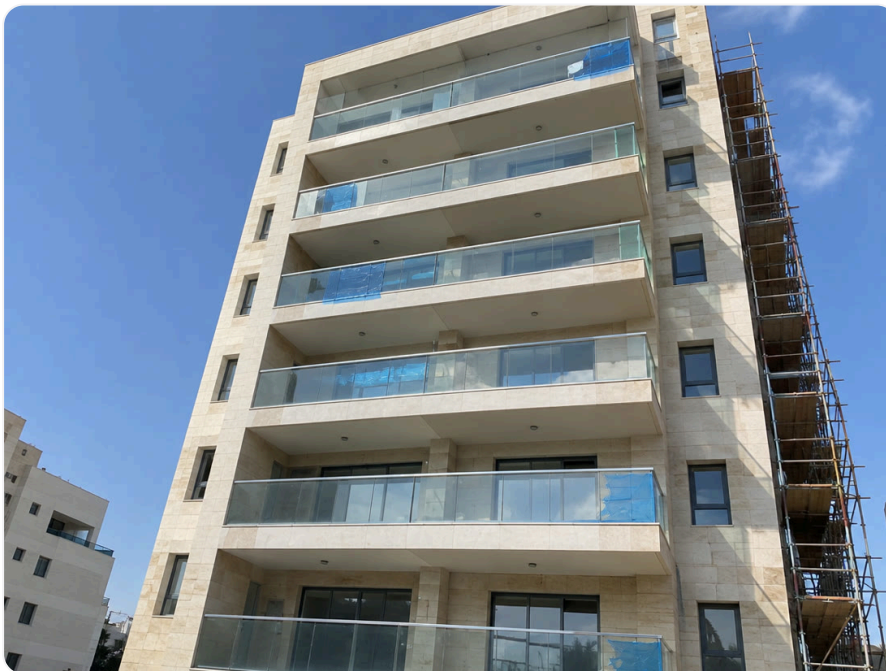
| <p><b>ממצא 1.1</b></p> <p>לא ניתן לשים את הזכוכית במגע ישיר עם פרופיל האלומיניום. יש לבצע הפרדה עם חומר גמיש, על מנת למנוע שבירה של האלמנט.</p> | |

| <p><b>המלצה</b></p> <p>יש לפרק ולהתקין מחדש עם הפרדה.</p> | |

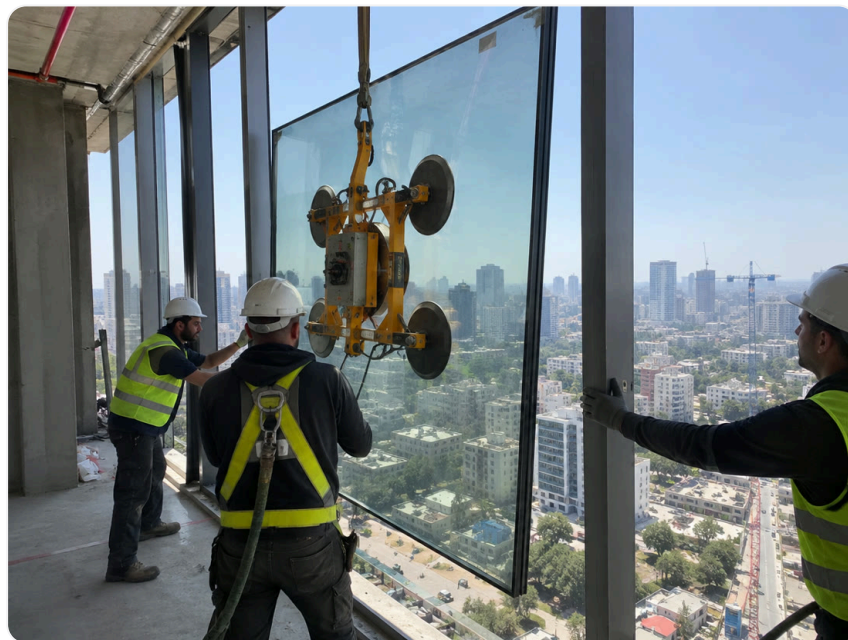
| <p>1. לא הורכבו אטמים במפגשי הכנפיים (עליון ותחתון).<br/> 2. לא הורכב מעצור לכנפיים. היעדר המעצור מהווה פגיעה מכנית בדופנות הכנפיים ופגיעה באצבעות, הכול בעת פתיחת הכנפיים.<br/> 3. הכנפיים נמוכות ביחס למסילה העליונה. ליקוי זה מהווה אי יציבות של הכנפיים ומוריד בצורה ניכרת את האטימות של הכנפיים (חדירת אוויר חוץ בין הכנפיים לבין המסילה העליונה).</p> | <p><b>ממצא 1.2</b></p> |

| <p>1. יש להרכיב אטמים.<br/> 2. יש להרכיב מעצורים.<br/> 3. יש להגביה את הכנף, ובמידת הצורך להחליף.</p> | <p><b>המלצה</b></p> |

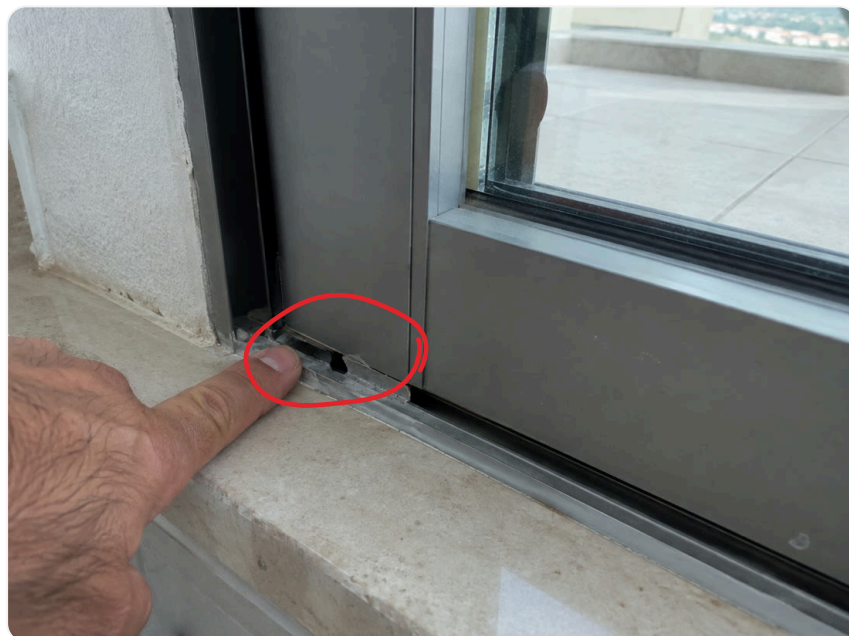
| <p>בניין B, קומה 3, דירות 9-12</p> | <p><b>מיקום</b></p> |

| <p>1. המרווח בין המשקופים העיוורים לקירות הבלוקים מולא בקצף פוליאוריתן, ולא בטיט צמנטי.<br/>2. בחלק מהפתחים נותרו טריזי עץ בין המשקוף לבנייה, והקיבוע נעשה בחלקו בטריזים בלבד.</p> | <p><b>ממצא 1.3</b></p> |

| <p>1. יש להסיר את הקצף ולמלא את המרווח בטיט צמנטי בכל היקף המשקוף.<br/>2. יש להוציא את טריזי העץ ולהשלים את הקיבוע בעוגנים, לפי פרט היצרן.<br/>3. יש לבדוק פילוס ואנכיות של כל המשקופים בקומה לפני הטיח.</p> | <p><b>המלצה</b></p> |
