## דוח איתור נזילות לחברות הביטוח

| 2 | מספר תביעה | 4418307 |
| 6 | כתובת הנכס | רחוב הדקל 12, דירה 9 (קומה 3), רחובות |

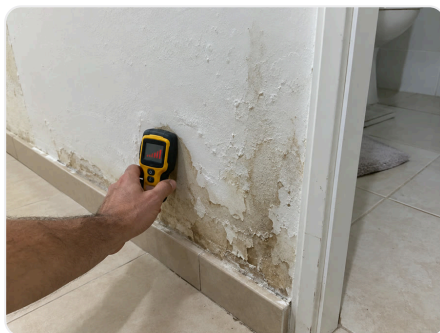
**ממצאים:** בתחתית הקירות נמצאו קילופי צבע, התנפחות טיח וכתמי רטיבות עד גובה של כ-60 ס"מ, לאורך של כ-3.5 מ'. במד הלחות נמדדו ערכים של 150-185 (רטוב מאוד), לעומת 20-30 בקיר יבש לייחוס. בתקרת חדר הרחצה בדירה שמתחת נמצא כתם רטיבות פעיל בשטח של כ-1.2 מ"ר, עם התנפחות צבע וטפטוף.

מדידת לחות בתחתית קיר המסדרון

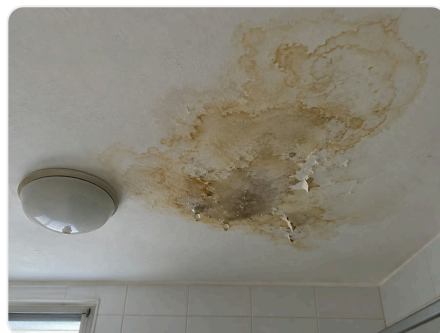
כתם רטיבות פעיל בתקרת דירה 5

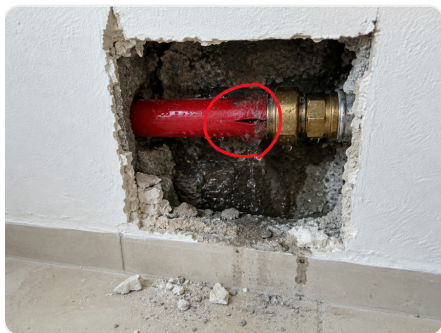
**ממצאים:** כשכל נקודות הצריכה בדירה היו סגורות, מד המים הדירתי המשיך להסתובב. בבדיקת לחץ, בניתוק כל קו בנפרד בסעפת, ירד הלחץ בקו המים החמים לחדר רחצה הורים מ-5.5 בר ל-1.5 בר תוך 10 דקות, ובשאר הקווים הלחץ נותר יציב. בסריקה התרמית אותר מוקד חם בתוואי הקו, וההאזנה האקוסטית אימתה רעש זרימה באותה נקודה. בתיאום עם המבוטחים ועם השמאי בוצעה פתיחה מקומית בקיר, בגודל של כ-30 על 30 ס"מ. נחשף צינור מים חמים מסוג פקס בקוטר 20 מ"מ, ובו סדק לאורכו בצמוד למחבר הפליז, שממנו פרצו מים בלחץ. מקטע הצינור הפגוע הוחלף במקום, ובדיקת לחץ חוזרת הייתה תקינה (הלחץ נותר יציב במשך 30 דקות).

הסדק בצינור המים החמים, לאחר הפתיחה

- **מקור הנזילה:** סדק בצינור המים החמים (פקס, 20 מ"מ) בצמוד למחבר, בתוך הקיר שבין יחידת ההורים לחדר רחצה הורים.
- **אופי הנזילה:** דליפה פתאומית מצנרת אספקת מים בלחץ (התבקעות הצינור). לא נמצאו סימנים לחלחול הדרגתי, לכשל איטום או לחדירת מי גשם כגורם לנזק.
- **מועד משוער:** לפי עדות המבוטחים והשכנים ולפי פיזור הלחות, הדליפה החלה ימים ספורים לפני גילוי הנזק ביום 07/10/2026.
- **היקף הנזק:** בדירת המבוטחים: תחתית הקירות במסדרון וביחידת ההורים, לאורך של כ-3.5 מ'. בדירה 5 שמתחת: תקרת חדר הרחצה, כ-1.2 מ"ר.
- **תיקון שבוצע:** החלפת מקטע הצינור הפגוע ובדיקת לחץ חוזרת תקינה. הפתיחה בקיר נותרה פתוחה לייבוש.
- **תיקון נדרש:** ייבוש הקירות במשך 10 עד 14 ימים, סגירת הפתיחה ותיקוני טיח וצבע בשתי הדירות. אין צורך בפירוק ריצוף.

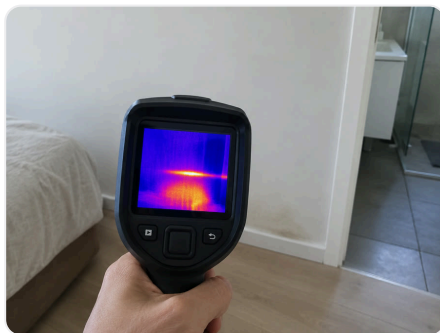
מצלמה תרמית - מוקד חם בתוואי הקו

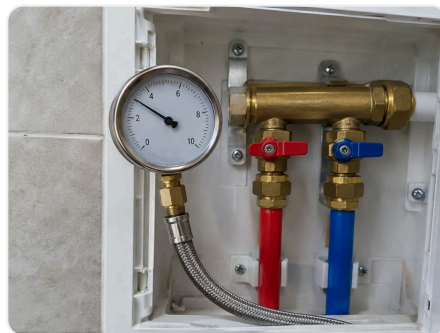
בדיקת לחץ בסעפת - ירידת לחץ בקו החמים

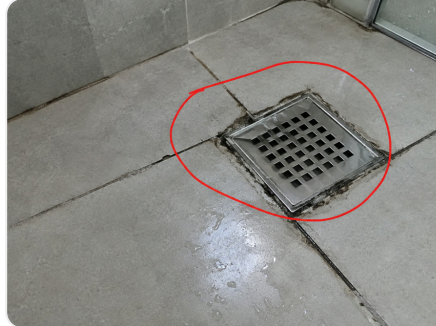
**ממצאים:** קו הניקוז נבדק במצלמת ביוב שהוחדרה דרך מחסום הרצפה, ולא נמצאו בו סדקים, חיבורים פתוחים או שקיעות. בבדיקת הצפה במקלחון לא עלו ערכי הלחות בקירות הסמוכים. סביב נקז המקלחון נמצאה רובה סדוקה וחסרה, הנובעת מבלאי. אין לה קשר לנזק שתואר, ומומלץ לחדש אותה במסגרת תחזוקה שוטפת.

רובה סדוקה סביב נקז המקלחון (בלאי)

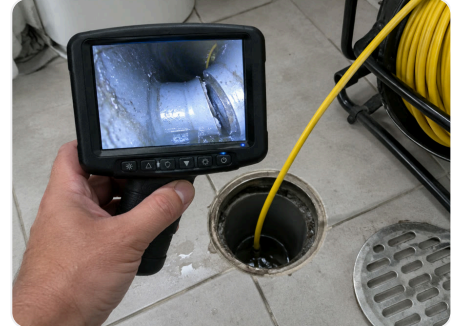
מצלמת ביוב - קו הניקוז תקין
