דוח איתור נזילות • תיק מס' 2026-118

## איתור נזילות ובדיקת רטיבות בדירת מגורים

רחוב הרימון 8, דירה 14, רמת גן • בדיקה לא הרסנית

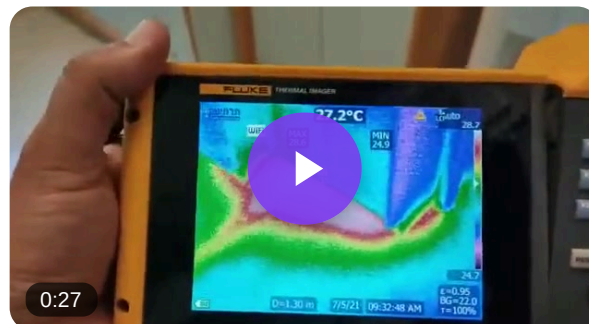
### סריקה תרמית ברצפת המטבח

| # | הליקוי | סטטוס | ממצאים / המלצות | תמונה |
|---|---|---|---|---|
| 2.1 | אזור חם ברצפה<br>בפינת ארונות המטבח | לא תקין | בסריקה התרמית אזור חם בצורת משולש ברצפה, בפינה שבין הארונות (עד $28.6^{\circ}\text{C}$ לעומת $24.9^{\circ}\text{C}$ בסביבה). הממצא מתאים למים חמים שנזולים מתחת לריצוף. ראו סרטון בהמשך. | |

הסרטון מתעד את איתור האזור החם ברצפה בפינת ארונות המטבח (סעיף 2.1): המעבר מהצילום התרמי אל המיקום בפועל, ובדיקת החלל שמתחת לארון.

- תיקון הנזילה בקו המים החמים בנקודת כניסתו לתקרה בחדר הדוד (סעיפים 1.1, 1.2). נדרשת פתיחה מקומית בלבד.
- איתור מדויק ותיקון הנזילה מתחת לריצוף בפינת ארונות המטבח (סעיף 2.1).
- עד לתיקון מומלץ לסגור את מגוף המים החמים כשאינן בהם שימוש.
