תאריך: 15/10/2026

## דוח ליקויים באתר

כתובת האתר: רחוב התאנה 12, רחובות  
שם מנהל עבודה: רועי בן-שושן

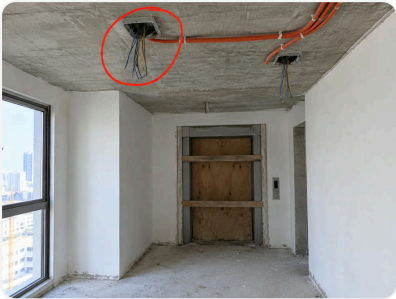
| טיאור הליקוי | מיקום | תמונות | סטטוס |
|---|---|---|---|
| 1 לובי קומה 5: קופסאות חיבורים בתקרה ללא מכסים, חוטים חשופים. יש לסגור את כל הקופסאות לפני עבודות הגבס בלובי. | לובי קומתי | | חדש |

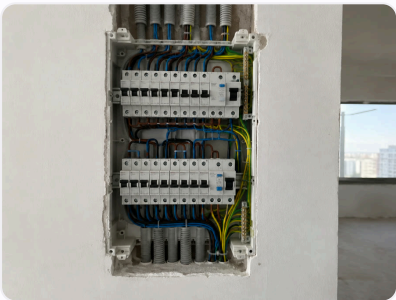
| טיאור הליקוי | מיקום | תמונות | סטטוס |
|---|---|---|---|
| 2 דירות קומה 4: הושלם חיבור המעגלים והתקנת המפסקים בלוחות החשמל הדירתיים, לפי ההערה מהסיוור הקודם. | דירה | | טופל |

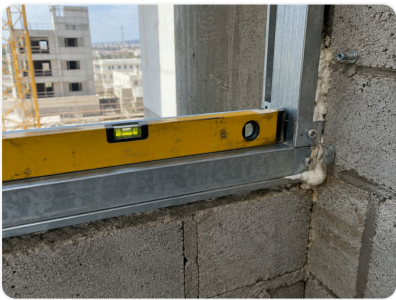
| טיאור הליקוי | מיקום | תמונות | סטטוס |
|---|---|---|---|
| 1 דירה 24, קומה 6: המשקוף העיוור בחלון חדר השינה אינו מפולס, סטייה של 8 מ"מ. יש לפרק ולהתקין מחדש לפני הטיח. | דירה | | לא טופל |

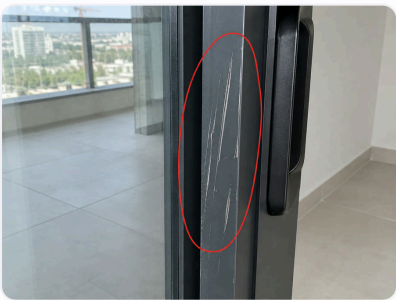
| טיאור הליקוי | מיקום | תמונות | סטטוס |
|---|---|---|---|
| 2 דירה 11, קומה 3: שריטות עמוקות בפרופיל ויטרינת הסלון, ליד הידית. יש לתקן את הצבע או להחליף את הפרופיל. | דירה | | חדש |

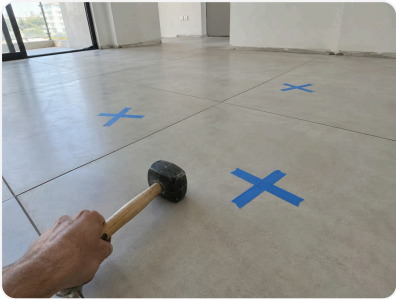
| טיאור הליקוי | מיקום | תמונות | סטטוס |
|---|---|---|---|
| <div>1</div> <div>דירה</div> <div>דירה 12, קומה 3, סלון: 3 אריחים חלולים בבדיקת הקשה. יש לפרק ולהדביק מחדש בהדבקה מלאה, לפני הרובה.</div> | | <div>לא טובל</div> | |

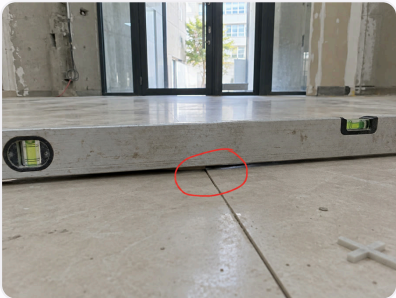
| טיאור הליקוי | מיקום | תמונות | סטטוס |
|---|---|---|---|
| <div>2</div> <div>לובי קומת קרקע</div> <div>לובי הכניסה: הפרש גובה של 3 מ"מ בין אריחים סמוכים, ליד דלת הכניסה. יש לפרק ולהניח מחדש במישור אחד.</div> | | <div>חדש</div> | |

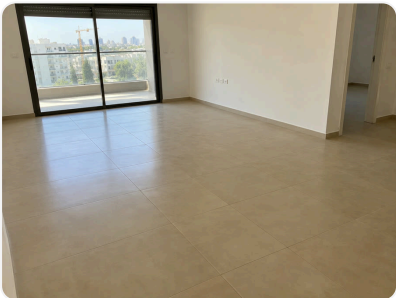
| טיאור הליקוי | מיקום | תמונות | סטטוס |
|---|---|---|---|
| <div>3</div> <div>דירה</div> <div>דירה 5, קומה 2: הושלם הרובה בפוגות ונוקו שאריות הדבק מהאריחים.</div> | | <div>תוקן</div> | |
