תאריך: 16/10/2026

## דוח פיקוח באתר

כתובת האתר: רחוב הרצל 41, רחובות

שם חברת פיקוח מטעם הדיירים: קו ישר - פיקוח הנדסי מטעם הדיירים

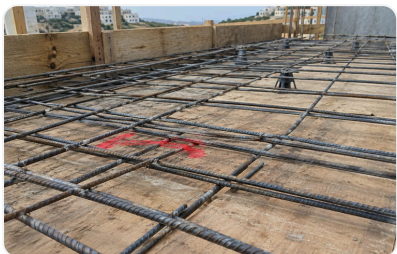
| # | תיאור הליקוי | הערות | סטטוס | תמונות |
|---|---|---|---|---|
| 1 | תקרת קומה 9, מרפסת דרומית: חסרים כיסאות לברזל העליון. הרשת שוקעת ונוגעת בברזל התחתון. | להשלים כיסאות כל 80 ס"מ ולהגביה את הרשת לגובה התכנון. לפני היציקה. לטיפול מהנדס הביצוע. | לא טופל | |

| # | תיאור | סטטוס | לטיפול / הערות | תמונות |
|---|---|---|---|---|
| 2 | וידוא כמות הברזל העליון והתחתון, יישום שומרי מרחק ואופן הנחת הברזל | ליקוי | לטיפול: מהנדס ביצוע<br>הברזל התחתון והעליון תואם את התכנית. במרפסת הדרומית חסרים כיסאות לברזל העליון - ראה ליקוי 1. | |

1. יציקת תקרת הגג תתבצע רק לאחר ביקור הקונסטרוקטור ב-20.10.2026 ותיקון ליקויים 1-2.
2. יש להשלים אשפורה לקירות קומה 9 בחזית הדרומית (ליקוי 4).
3. כל שינוי דיירים יועבר לפיקוח לפני ביצועו בשטח.
4. דירות 10, 14, 17: טרם התקבל אישור הדיירים לתכנית המטבח. המועד האחרון הוא 30.10.2026.
5. הסיור הבא מתוכנן ל-05.11.2026.

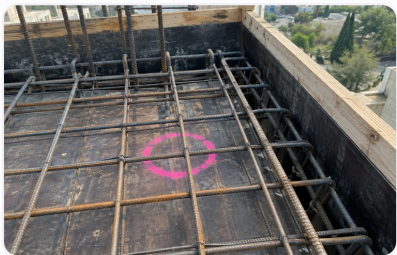
| # | תיאור הליקוי | הערות | סטטוס | תמונות |
|---|---|---|---|---|
| 2 | תקרת קומה 9, פינה צפון-מערבית: חסר שרוול לניקוז הגג לפי תכנית האינסטלציה. | להתקין שרוול בקוטר 110 מ"מ במיקום שבתכנית ולקבע לתבנית. לפני היציקה. | לא טופל | |

| # | תיאור | סטטוס | לטיפול / הערות | תמונות |
|---|---|---|---|---|
| 3 | וידוא הכנות חשמל ופתחים למעברים בין הקומות | ליקוי | לטיפול: מהנדס ביצוע<br>צנרת החשמל ושרוולי האינסטלציה הונחו. חסר שרוול לניקוז הגג בפינה הצפון-מערבית - ראה ליקוי 2. | |

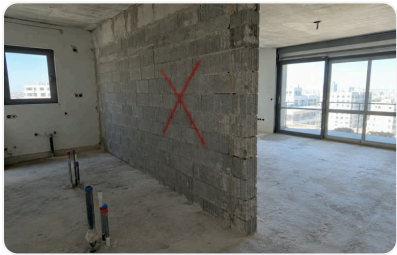
| # | תיאור הליקוי | הערות | סטטוס | תמונות |
|---|---|---|---|---|
| 3 | דירה 27, קומה 7: המחיצה בין המטבח לסלון נבנתה לפי התכנית המקורית ולא לפי תכנית הדייר המאושרת. | לפרק ולבנות מחדש לפי התכנית החתומה, לפני משיכת החשמל. | לא טופל | |

| # | תיאור | סטטוס | לטיפול / הערות | תמונות |
|---|---|---|---|---|
| 4 | מחיצות פנים - ביצוע עפ"י תכנית הדייר | ליקוי | לטיפול: קבלן ראשי<br>קומות 2-7 הושלמו, קומה 8 בביצוע. בדירה 27 המחיצה בין המטבח לסלון אינה תואמת את תכנית הדייר - ראה ליקוי 3. | |

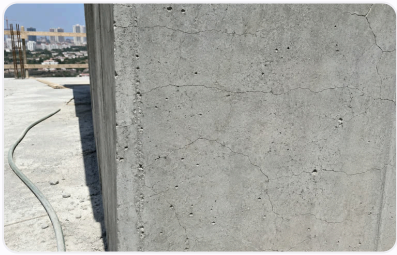
| # | תיאור הליקוי | הערות | סטטוס | תמונות |
|---|---|---|---|---|
| 4 | קירות קומה 9, חזית דרומית: האשפפה הופסקה אחרי יומיים. משטחים יבשים וסדקי התכווצות שיערה. | להרטיב 3 פעמים ביום או לכסות ביריעה עד השלמת 7 ימים. הסדקים יבדקו בסיוור הבא. | לא טופל | |

| # | תיאור | סטטוס | לטיפול / הערות | תמונות |
|---|---|---|---|---|
| 5 | יידוא אשפרה | ליקוי | לטיפול: מנהל עבודה<br>קומה 9, חזית דרומית: ההרטבה בוצעה ביומיים הראשונים בלבד. נמצאו קירות יבשים וסדקי התכווצות שערה - ראה ליקוי 4. | |

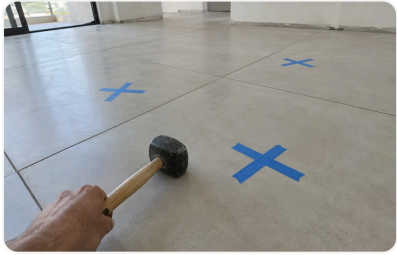
| # | תיאור הליקוי | הערות | סטטוס | תמונות |
|---|---|---|---|---|
| 5 | דירה 12, קומה 3, סלון: 3 אריחים חלולים בבדיקת הקשה. | לפרק ולהדביק מחדש בהדבקה מלאה, לפני הרובה. | לא טופל | |

| # | תיאור | סטטוס | לטיפול / הערות | תמונות |
|---|---|---|---|---|
| 6 | ריצוף - ביצוע עפ"י תכנית הדייר | ליקוי | לטיפול: קבלן ראשי<br>קומות 2-3 הושלמו, קומה 4 בביצוע. בדירה 12 נמצאו 3 אריחים חלולים - ראה ליקוי 5. | |

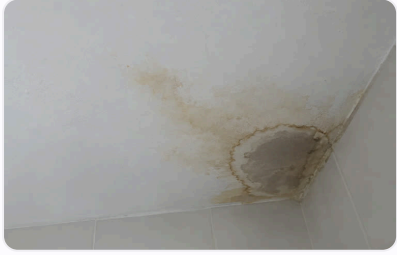
| # | תיאור הליקוי | הערות | סטטוס | תמונות |
|---|---|---|---|---|
| 6 | דירה 8, קומה 2: כתם רטיבות בתקרת חדר הרחצה, ככל הנראה מנקודת הניקוז בדירה 12 שמעליה. | לאתר את המקור, לתקן ולבצע בדיקת הצפה חוזרת בדירה 12. לצבוע רק לאחר יבוש מלא. | לא טופל | |

| # | תיאור | סטטוס | לטיפול / הערות | תמונות |
|---|---|---|---|---|
| 11 | צבע - ביצוע יד שנייה | ליקוי | לטיפול: קבלן ראשי<br>בוצע בקומה 2. בתקרת חדר הרחצה בדירה 8 נמצא כתם רטיבות - ראה ליקוי 6. | |

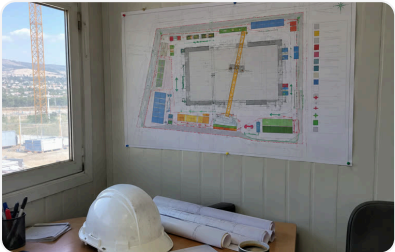
| # | תיאור | סטטוס | לטיפול / הערות | תמונות |
|---|---|---|---|---|
| 1 | קבלת תוכניות ביצוע מקבלן ראשי וחתימה על תכנית ארגון אתר | בוצע | תכנית ארגון האתר נחתמה ב-19.01.2025. עודכנה ב-08.2026 לשלב הגמרים: מיקום מכולות, מתקן הרמה ואחסון חומרים. | |

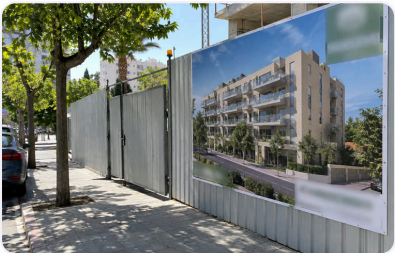
| # | תיאור | סטטוס | לטיפול / הערות | תמונות |
|---|---|---|---|---|
| 2 | הזמנת שילוט לאתר - קבלה ואישור סקיצה הכוללת רשימת יועצים + הדמיה | בוצע | השלט הותקן בחזית האתר: הדמיה, פרטי היזם, הקבלן, המתכננים והפיקוח מטעם הדיירים. | |

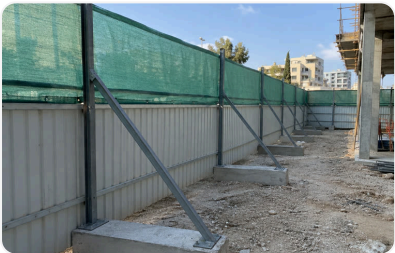
| # | תיאור | סטטוס | לטיפול / הערות | תמונות |
|---|---|---|---|---|
| 3 | בדיקת גידור האתר - גובה עפ"י תקנות + חוזק ויציבות, לצרף אישור ממזכיר בטיחות | לא תקין | לטיפול: מנהל עבודה<br>גדר איסכורית בגובה 2 מ' עם רשת צל ואישור ממזכיר בטיחות. בסיור נמצא בחזית המזרחית לוח גידור רופף ורשת צל קרועה - יש לתקן. | |

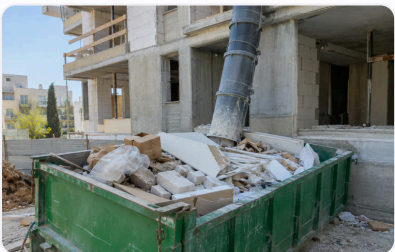
| # | תיאור | סטטוס | לטיפול / הערות | תמונות |
|---|---|---|---|---|
| 4 | אישור פינוי פסולת לאתר מורשה עפ"י הגשה לקבלת היתר | לא תקין | לטיפול: מנהל עבודה<br>תעודות שקילה מאתר מורשה לכל פינוי. בסיור נמצאה פסולת גמרים מחוץ למכולה, בצמוד לגדר המזרחית - יש לפנות. | |

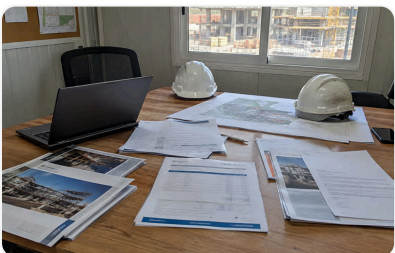
| # | תיאור | סטטוס | לטיפול / הערות | תמונות |
|---|---|---|---|---|
| 5 | בדיקת קבלני משנה לפני סגירת חוזים (פרופיל חברה + ממליצים + ניסיון) | בוצע חלקית | לטיפול: קבלן ראשי<br>התקבלו פרופילים לקבלני הריצוף, האינסטלציה, החשמל והאלומיניום. טרם התקבלו פרטי קבלן מעקות הזכוכית. | |

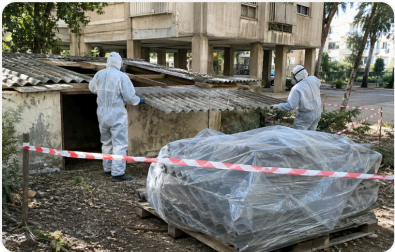
| # | תיאור | סטטוס | לטיפול / הערות | תמונות |
|---|---|---|---|---|
| 1 | אישורים לפינוי אסבסט | בוצע | גג האסבסט במחסנים פורק בידי קבלן מורשה בעבודה מבוקרת. התקבלה תעודת קליטה מאתר מורשה. | |

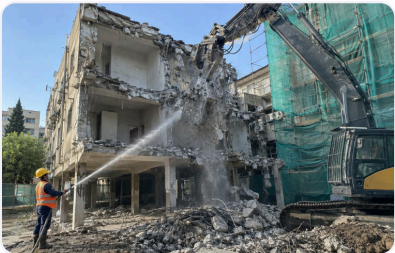
| # | תיאור | סטטוס | לטיפול / הערות | תמונות |
|---|---|---|---|---|
| 2 | קביעת שלבי ההריסה בשיתוף קונסטרוקטור וקבלן הריסות מוסמך | בוצע | תכנית שלבי ההריסה אושרה ע"י הקונסטרוקטור. ההריסה בוצעה עם הרטבה רציפה לצמצום אבק. | |

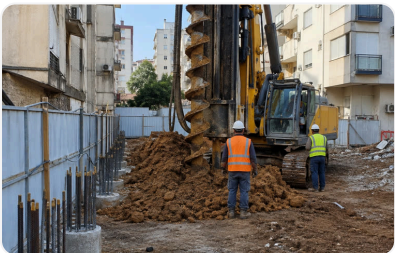
| # | תיאור | סטטוס | לטיפול / הערות | תמונות |
|---|---|---|---|---|
| 1 | וידוא סדר קידוח הכלונסאות | בוצע | הקידוח בוצע בדילוג - כלונס אחד מתוך שניים, לפי הנחיית יועץ הקרקע. | |

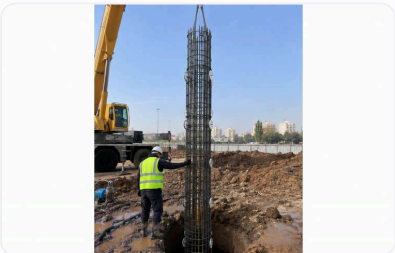
| # | תיאור | סטטוס | לטיפול / הערות | תמונות |
|---|---|---|---|---|
| 2 | בדיקת ברזל של כלונסאות/רפסודה והתאמתו לתכנית קונסטרוקציה | בוצע | כלובי הזיון נבדקו לפני ההורדה, כולל גלגלי מרחק לכיסוי הבטון. | |

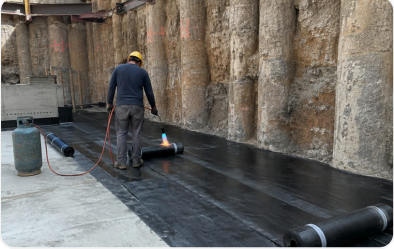
| # | תיאור | סטטוס | לטיפול / הערות | תמונות |
|---|---|---|---|---|
| 1 | ביצוע איטום ביריעות ביטומניות - וידוא שסוג החומר תואם מפרט יועץ | בוצע | שתי שכבות יריעות בהלחמה מלאה, בנוכחות יועץ האיטום. | |

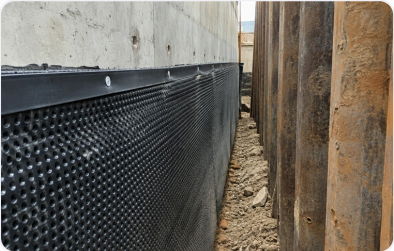
| # | תיאור | סטטוס | לטיפול / הערות | תמונות |
|---|---|---|---|---|
| 2 | הגנה על האיטום בבד גיאוטכני, בטון רזה או משטח ביצים | בוצע | משטח ביצים על קירות המרתף לפני המילוי. בסיור נבדק המרתף אחרי הגשם - יבש (ראה מעקב ליקוי 10). | |

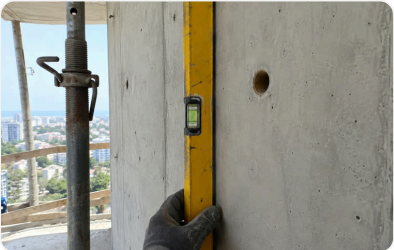
| # | תיאור | סטטוס | לטיפול / הערות | תמונות |
|---|---|---|---|---|
| 1 | בדיקת התאמה גיאומטרית של האלמנטים הוורטיקליים לתכנון | לא תקין | לטיפול: מהנדס ביצוע<br>קומה 9 תואמת את התכנית. בקומה 8, בעמוד בפינה הצפון-מזרחית, נמדדה סטייה של 14 מ"מ מהאנך - הועבר לבדיקת הקונסטרוקטור. | |

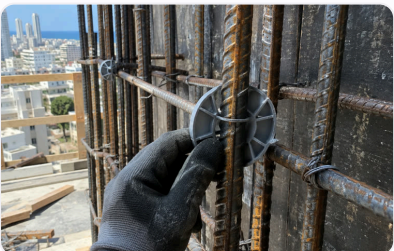
| # | תיאור | סטטוס | לטיפול / הערות | תמונות |
|---|---|---|---|---|
| 2 | בדיקת סידור הברזל ע"פ תכנית קונסטרוקציה (בדגש על שומרי מרחק וסטופרים) | בוצע | נבדק לפני סגירת התבניות בשתי הקומות (01.09 ו-05.10.2026). סטופרים בכל קצוות הקירות. | |

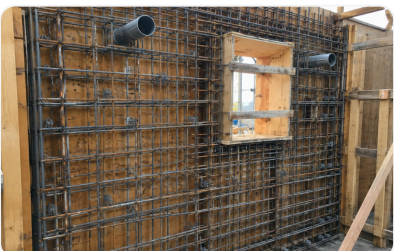
| # | תיאור | סטטוס | לטיפול / הערות | תמונות |
|---|---|---|---|---|
| 3 | וידוא מיקום חלונות אוורור וצינורות ביציקת ממ"ד עפ"י היתר הג"א | בוצע | צינורות האוורור ופתחי החלונות בממ"דים תואמים את תכנית הג"א המאושרת. | |

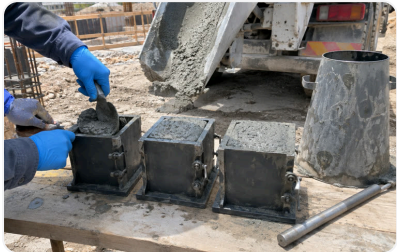
| # | תיאור | סטטוס | לטיפול / הערות | תמונות |
|---|---|---|---|---|
| 4 | בדיקת סוג בטון בהתאם לתכנית קונס', תיאום בדיקות מעבדה ושליחת דגימות בטון | בוצע חלקית | לטיפול: מפקח<br>בטון ב-40. קומה 8: תוצאות 28 יום תקינות (47 מגפ"ס). קומה 9: תוצאות 7 ימים תקינות, תוצאות 28 יום צפויות ב-04.11.2026. | |

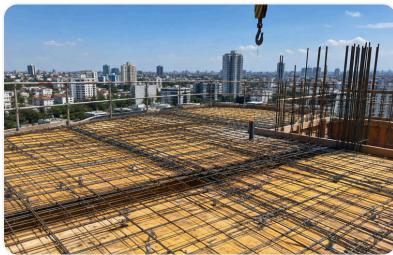
| # | תיאור | סטטוס | לטיפול / הערות | תמונות |
|---|---|---|---|---|
| 1 | בדיקת התאמה גיאומטרית של התבנית לתכנית קונסטרוקציה | בוצע | מפלסי התבנית, עובי התקרה ופתחי הפירים נבדקו ותואמים את התכנית. מעקה זמני בכל שולי התקרה. | |

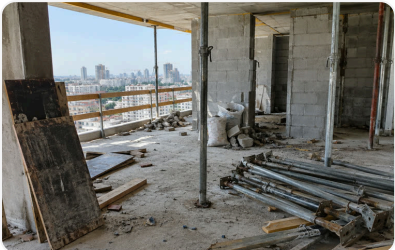
| # | תיאור | סטטוס | לטיפול / הערות | תמונות |
|---|---|---|---|---|
| 1 | שלד - סיום שלד וניקיון הדירה לפני תחילת עבודות גמרים | לא תקין | לטיפול: מנהל עבודה<br>קומות 2-7 נוקו לפני תחילת הגמרים. בקומה 8 נותרו תמיכות, לוחות טפסנות ופסולת - יש לפנות לפני המשך הבנייה. | |

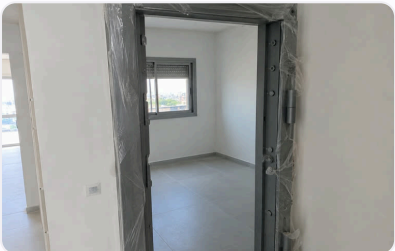
| # | תיאור | סטטוס | לטיפול / הערות | תמונות |
|---|---|---|---|---|
| 2 | ממ"ד - התקנת חלון ודלת ממ"ד עפ"י תכנית הג"א מאושרת | בוצע חלקית | משקופי הדלת והחלון הותקנו בקומות 2-6 ונבדקו מול תכנית הג"א. בקומות 7-8 טרם. כנפי הפלדה יותקנו לאחר הצבע. | |

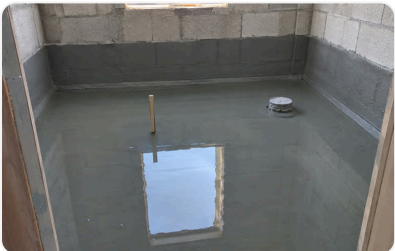
| # | תיאור | סטטוס | לטיפול / הערות | תמונות |
|---|---|---|---|---|
| 3 | איטומים - ביצוע איטומים בחדרים רטובים ומרפסת שמש + בדיקת הצפה | בוצע חלקית | לטיפול: מפקח<br>קומות 2-4: בדיקות הצפה של 48 שעות עברו בהצלחה, פרוטוקולים חתומים. קומה 5: בדיקת הצפה בביצוע (הוצף ב-14.10). | |

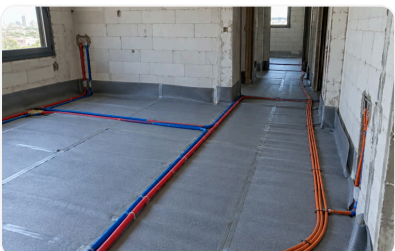
| # | תיאור | סטטוס | לטיפול / הערות | תמונות |
|---|---|---|---|---|
| 5 | הכנות לפני ריצוף - בידוד אקוסטי וביטון מערכות לפני מילוי | בוצע חלקית | קומות 2-5 הושלמו ונבדקו לפני המילוי. בדירה 20 נמצא קרע ביריעה - תוקן במקום. | |

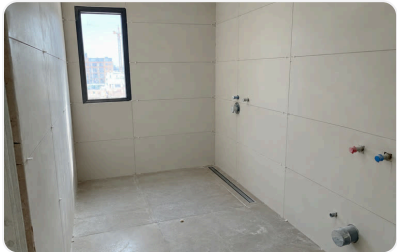
| # | תיאור | סטטוס | לטיפול / הערות | תמונות |
|---|---|---|---|---|
| 13 | חיפוי - חיפוי קירות עפ"י תכנית הדייר | בוצע חלקית | חיפוי חדרי הרחצה הושלם בקומות 2-3 עד התקרה. בקומה 4 בביצוע. | |

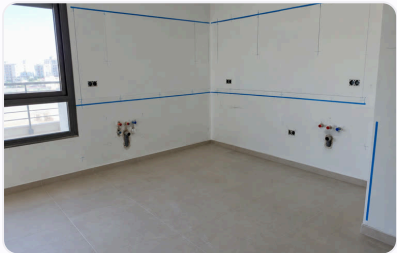
| # | תיאור | סטטוס | לטיפול / הערות | תמונות |
|---|---|---|---|---|
| 14 | מטבח - ביצוע עפ"י תכנית הדייר | לא בוצע | לטיפול: יזם<br>מדידות למטבחים בקומה 2 בוצעו ב-12.10.23. דיירים טרם אישרו את תכנית המטבח (דירות 10, 14, 17), מועד אחרון 30.10.2026. | |

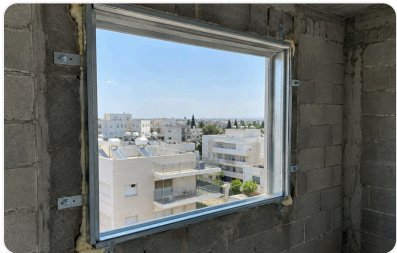
| # | תיאור הליקוי | הערות | סטטוס | תמונות |
|---|---|---|---|---|
| 7 | דירה 24, קומה 6: המשקוף העיוור בחלון חדר השינה אינו מפולס, סטייה של 9 מ"מ. | לפרק ולהתקין מחדש לפני הטיח, ולבדוק בפלס את שאר המשקופים בקומה. | לא טוב | |

| # | תיאור | סטטוס | לטיפול / הערות | תמונות |
|---|---|---|---|---|
| 15 | התקנת אלומיניום בדירה | ליקוי | לטיפול: קבלן ראשי<br>קומות 2-3: הותקנו חלונות. קומות 4-6: משקופים עיוורים. בדירה 24 המשקוף בחלון חדר השינה אינו מפולס - ראה ליקוי 7. | |

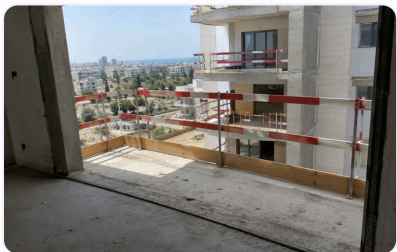
| # | תיאור הליקוי | הערות | סטטוס | תמונות |
|---|---|---|---|---|
| 8 | דירה 31, קומה 8: מקטע חסר במעקה הבטיחות הזמני במרפסת. | המעקה הותקן במהלך הסיור. | תוקן | |

| # | תיאור | סטטוס | לטיפול / הערות | תמונות |
|---|---|---|---|---|
| 16 | מעקה חוץ - התקנה עפ"י פרט אדריכל | ליקוי | לטיפול: מנהל עבודה<br>מעקה בטיחות זמני מותקן במרפסות. במרפסת דירה 31 נמצא מקטע חסר - הותקן במהלך הסיור (ליקוי 8). | |
