תאריך: 14/10/2026

## דוח סיור באתר

כתובת: רחוב הדובדבן 5, רמת השרון

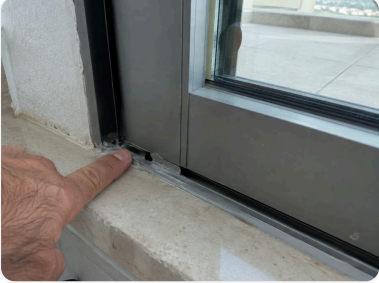
| נושא | תיאור | לטיפול/הערות | תמונות | טופל |
|---|---|---|---|---|
| 1 אלומיניום | חדר שינה הורים: מרווח בין מסילת דלת ההזזה לאדן השיש בפינה, ללא סיליקון. יש לאטום ולבצע בדיקת המטרה לפני הצבע. | קבלן אלומיניום | | לא טופל |

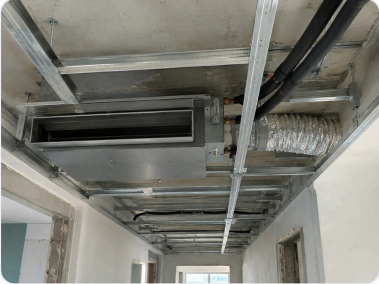
| נושא | תיאור | לטיפול/הערות | תמונות | טופל |
|---|---|---|---|---|
| 2 מיזוג אוויר | מסדרון: לפי הערת הסיור הקודם הושלם בידוד צנרת הגז והניקוז של יחידת המיזוג, לפני סגירת תקרת הגבס. | קבלן מיזוג | | טופל |

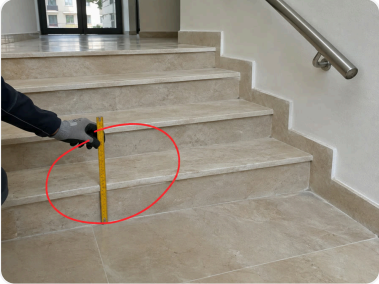
| נושא | תיאור | לטיפול/הערות | תמונות | טופל |
|---|---|---|---|---|
| 1 מדרגות | גרם המדרגות מקומת הקרקע לקומה 1: רום המדרגה הראשונה 19.5 ס"מ, גבוה מיתר המדרגות (17 ס"מ). יש לתקן לרום אחיד. | מנהל פרויקט | | לא טופל |

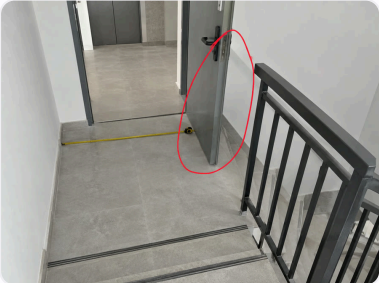
| נושא | תיאור | לטיפול/הערות | תמונות | טופל |
|---|---|---|---|---|
| 2 דלת חדר מדרגות | לובי קומה 3: הדלת לחדר המדרגות אינה נסגרת עד הסוף מעצמה, המחזיר אינו מכוון. יש לכוון ולבדוק סגירה ונעילה. | קבלן ראשי | | לא טופל |

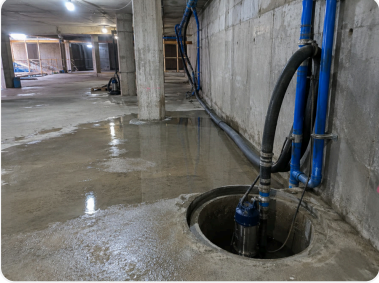
| נושא | תיאור | לטיפול/הערות | תמונות | טופל |
|---|---|---|---|---|
| 1 ניקוז | בור השאיבה בחניון: מים עומדים על הרצפה סביב הבור והמשאבה מחוברת בכבל זמני. יש לחבר לחשמל קבוע ולבדוק את פעולת המצוף. | קבלן אינסטלציה | | לא טופל |

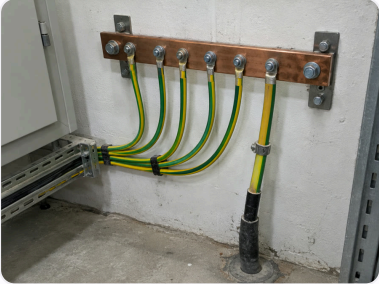
| נושא | תיאור | לטיפול/הערות | תמונות | טופל |
|---|---|---|---|---|
| 2 חשמל | חדר החשמל הראשי: פס השוואת הפוטנציאלים הותקן, כל המוליכים חוברו ושולטו ובוצעה בדיקת רציפות הארקה ע"י החשמלאי. | קבלן חשמל | | טופל |
