## סיכום טיפול תקופתי במכפילי חניה

כתובת: רחוב המעיין 18, גבעתיים

דוח ביצוע טיפול תקופתי למתקן חניה

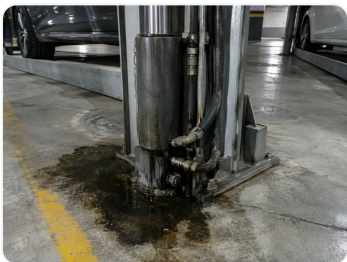
| תמונות | הערות | לא בוצע/<br>לא נדרש | בוצע | בדיקה/הפעלה |
|---|---|---|---|---|
| | נמצאה נזילה בחיבור<br>הצינור לבוכנה<br>במתקן 7. הוחלף<br>אטם, הרצפה נוקתה<br>מהשמן. | | בוצע | 1 קיום נזילות לכל אורך מערכת<br>ההידראוליקה: משאבה, בלוק<br>שסתומים, צנרת, מפצלים ומחברים,<br>בוכנות וברזים. במידה וקיימת נזילה<br>יש להוסיף תמונה עדכנית ולטפל<br>בנזילה. |
