## הנדון: פיקוח עליון התקנת אלומיניום

כתובת האתר: רחוב הרימון 18, חולון

הנדון: בדיקת פרטי אלומיניום שהותקנו באתר ע"י חברת: ע.מ. ניר-טל אלומיניום וזיגוג בע"מ  
התבקשתי ע"י מנהל הפרויקט לבדוק את התקנת האלומיניום בבניין

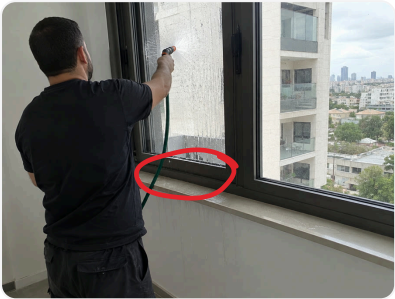
| תיאור | מיקום | סטטוס | תמונות |
|---|---|---|---|
| 4<br>חלון כנף על כנף, אגף על אגף.<br>בבדיקת המטרה נמצאה חדירת מים בפינה התחתונה של המשקוף, מתחת לאדן. יש לאטום את המפגש בין המשקוף לאדן ולחזור על הבדיקה. | בניין 2, קומה 7,<br>דירה 28 - חדר שינה<br>הורים | לא תואם דרישות | |

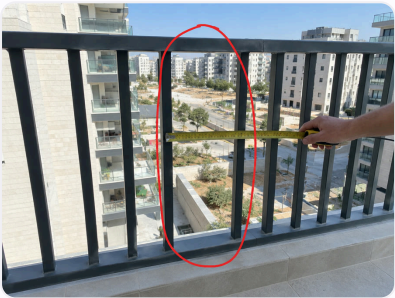
| תיאור | מיקום | סטטוס | תמונות |
|---|---|---|---|
| 5<br>מעקה אלומיניום במרפסת, עם ניצבים אנכיים. נמדד מרווח של 12 ס"מ בין שני ניצבים, מעל 10 ס"מ המותרים בת"י 1142. יש להוסיף ניצב ולבדוק את שאר המעקות מאותו דגם. | בניין 2, קומה 6,<br>דירה 23 - מרפסת<br>סלון | לא תואם דרישות | |
