תאריך: 16/10/2026

## חוות דעת איתור נזקי מים

כתובת: רחוב סוקולוב 47, דירה 9, הרצליה

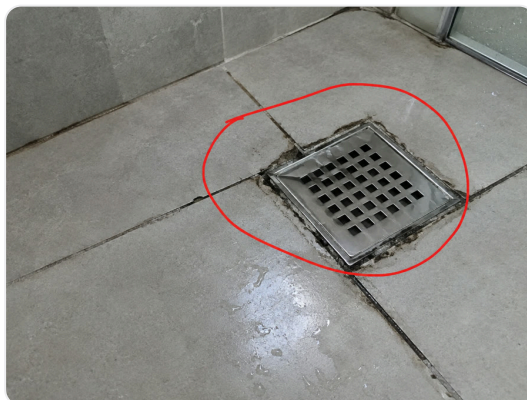
| 1.1 ממצא | בתחתית הקירות שמחוץ לחדר הרחצה נמצאו סימני רטיבות. הרטיבות נובעת מכשל באיטום, הגורם לתכולת רטיבות גבוהה מתחת לריצוף שמחוץ לחדר המקלחת, וממנה מתרחשת עלייה קפילרית אל תחתית הקירות. |
| הערה | בתחתית הקיר נמדדו ערכים של 140-175 (רטוב מאוד), לעומת 20-30 בקיר יבש לייחוס, והם יורדים ככל שמתרחקים מסף הדלת. ברצפת המקלחון נמצאה רובה סדוקה וחסרה סביב הנקז. |

רובה סדוקה וחסרה סביב נקז המקלחון

| המלצה | נדרש לפרק את הריצוף ואת החיפוי שבתחתית הקירות ולבצע תיקוני איטום, תוך הקפדה על חגורה אטומה מתחת לסף הדלת. במקלחון יש לחרוץ את הרובה הלוקיה וליישם מחדש רובה תקנית באופן אחיד. |
| תקן | [תקן 1555 חלק 3 סעיף 3.1] נדרש שמילוי המישקים יתאים לגוון שהוזמן, ונדרש לבצע אותו בצורה אחידה וללא חללים. |

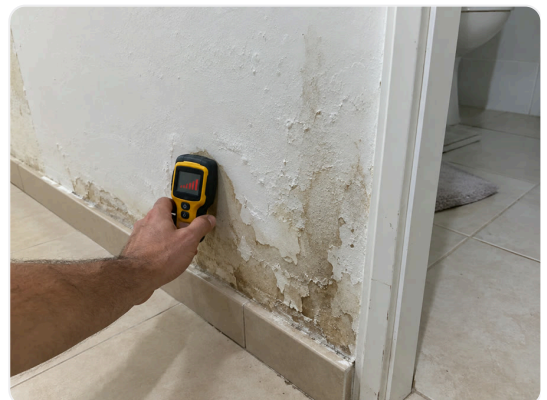
מידת לחות בתחתית קיר המסדרון - רטוב מאוד

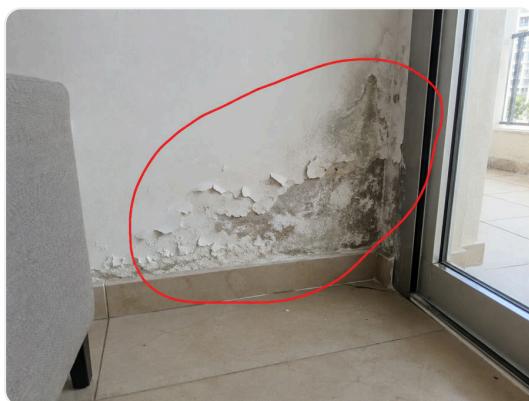
**ממצא 1.2** סימני רטיבות שמקורם במרפסת מרוצפת; לא אותר נקז כפול תקני לניקוז שכבת המילוי שמתחת לריצוף.

בתחתית הקיר נמדדו ערכים של 95-115, ולאחר הזרמת מים במרפסת במשך 30 דקות עלו הערכים ל-130-150.

קילופי צבע ותפרחת בתחתית הקיר הגובל במרפסת

בטווח הקצר ניתן לפרק את הריצוף סביב הנקז ולהתקין נקז כפול. בטווח הארוך מומלץ לפרק את ריצוף המרפסת, לבצע איטום מחדש בשיפועים לנקז ובדיקת הצפה לפני הריצוף.

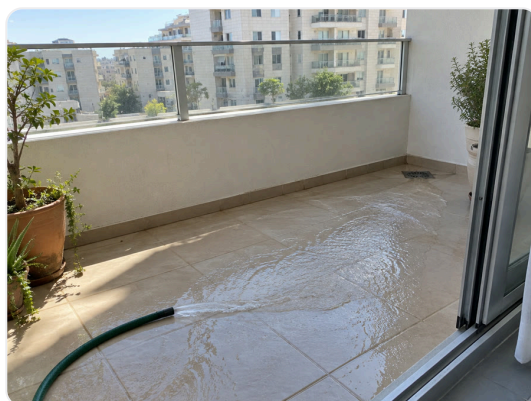
הזרמת מים במרפסת השמש לכיוון הנקז

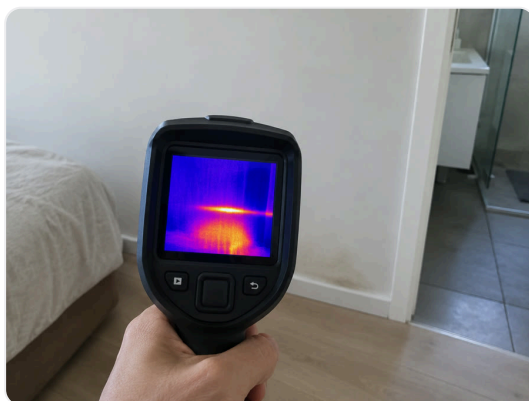
**ממצא 2.1** בבדיקת הלחץ שבוצעה בדירה נמצאה ירידה בלחץ המים בצנרת.

בצנרת המים החמים ירד הלחץ תוך 15 דקות מ-4.5 בר ל-3 בר, ובצנרת המים הקרים נותר יציב. בסריקה במצלמה תרמית אותר מוקד חם בתוואי צנרת המים החמים למקלחון.

מצלמה תרמית - מוקד חם בתוואי הצנרת

נדרש לבצע פתיחה מקומית בנקודה שסומנה, להחליף את קטע הצנרת הפגוע ולבצע בדיקת לחץ חוזרת לפני סגירת הקיר.

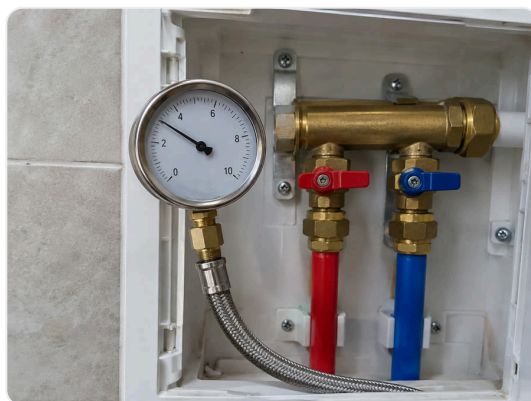
בדיקת לחץ - ירידת לחץ בצנרת המים החמים

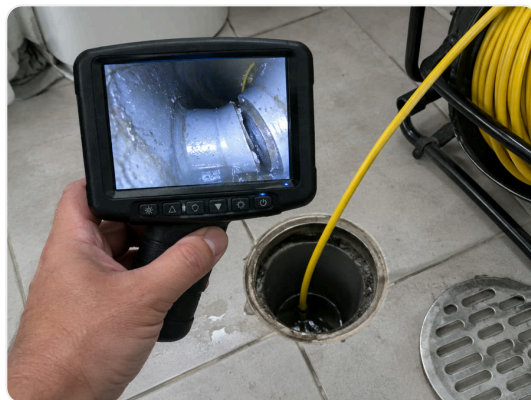
| ממצא 3.1 | אותרה פגיעה בצנרת הניקוז, העלולה לגרום לנזילת מים מתחת לריצוף ולפגיעה בתשתית הריצוף. הפגיעה ממוקמת במרחק של כ-0.96 מ' מפתח קופסת הביקורת. |
| הערה | הצילום בוצע במצלמת ביוב שהוחדרה מפתח מחסום הרצפה. בנקודה נראים סדק בדופן הצינור וחיבור (מופה) שזז ממקומו. |

מצלמת ביוב - סדק וחיבור פתוח בצנרת הניקוז

| המלצה | נדרש לבצע בדיקת הצפה מקומית עם בלון אטימה (פקק גומי מתנפח), כדי לאמת את מוקד הנזילה. אם קיימת דליפה, יש לבצע פתיחה מבוקרת של הריצוף עד לנקודה הפגועה, להחליף את החלקים הפגועים ולהתקין צנרת ניקוז בשיפוע תקין. |
| תקן | [תקן 1205 חלק 2 סעיף 2.3.1] נדרש שיהיה לצנרת נקזים אופקית שיפוע בהתאם לטבלה 2, כאשר השיפוע המרבי הוא 5%, אלא אם נקבע אחרת בתוכניות התכן. |
