תאריך: 17/10/2026

## בדק בית - חוות דעת הנדסית

כתובת: רחוב האלון 18, קומה 6, דירה 22, רעננה

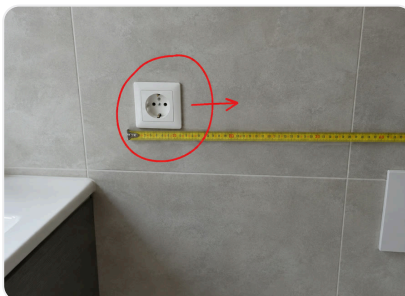
| <b>ממצא 1.1</b> | נקודת החשמל בחדר הרחצה לא בוצעה בהתאם לתכנית העדכנית, והפער מהווה פגם בתפקוד ובתכנון החדר וכן פגם אסתטי. |
| <b>הערה</b> | השקע הותקן כ-35 ס"מ משמאל למיקום שסומן בתכנית החשמל של הדייר (תכנית שינוי דיירים). |

מיקום בפועל

| <b>המלצה</b> | נדרש לשנות ולתקן את נקודת החשמל שבוצעה שלא בהתאם לתכנית, ולבצע אותה לפי התכנית הקיימת באופן תקני ואסתטי, וכן להשלים את גימור החיפוי בהתאם לתקנים הנדרשים. |

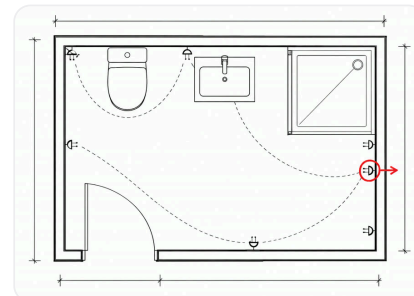
תכנית הדייר

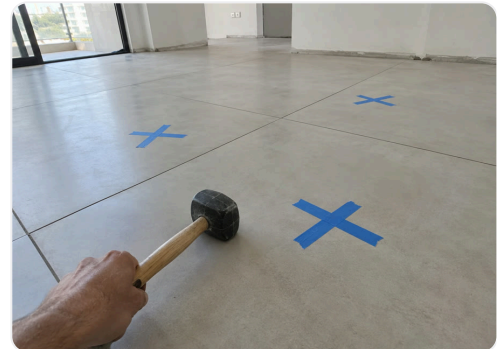
| <b>ממצא 2.1</b> | קיים חשש לאריחים חלולים ברצפה. יצוין כי ניתן לזהות חללים ריקים מתחת לאריחים לפי הרעש הנשמע בעת דריכה עליהם ובעת הקשה. מצב זה יוצר מפגע בטיחותי בשל הסיכון לשקיעת אריחים, ועלול לגרום לחדירת מים ולנזקים. |
| <b>הערה</b> | בבדיקת הקשה בפטיש גומי נשמע צליל חלול ב-6 אריחים, שסומנו בסרט כחול. |

בדיקת הקשה - האריחים החלולים סומנו בסרט כחול

| <b>המלצה</b> | יש לפרק את האריחים הלקויים ולהתקין במקומם אריחים חדשים ותקניים, מסוג ובגוון התואמים לקיים. לשיפור ההדבקות יש ליישם מוסף מתאים ו/או טיט מוכן. |

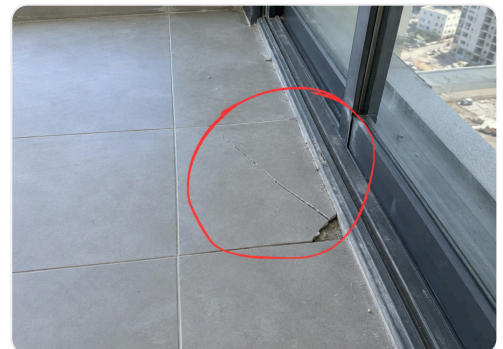
| <b>ממצא 2.2</b> | בעת הבדיקה אותרו אריחים פגועים ושבורים. אריחים אלה אינם עומדים בדרישות הגמר והאיכות המקובלות. המצב פוגע במראה הריצוף ובעמידותו, ועלול להחמיר עם הזמן ולהוביל להתנתקות אריחים ולפציעת דיירי הבית. |

אריח סדוק ושבור בפיתנו, סמוך למסילת הויטרינה

| <b>המלצה</b> | נדרש לפרק את האריחים הפגומים ולהחליפם באריחים חדשים ותואמים. יש לבצע את ההחלפה תוך הקפדה על התאמת הגוון, הסדרה וסוג האריח לריצוף הקיים. |

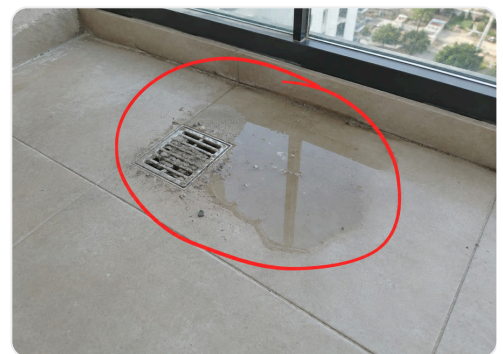
| <b>ממצא 3.1</b> | במרפסת החוץ קיימים שיפועים לא תקינים (השיפוע התקני: 1% לפחות). |
| <b>הערה</b> | לאחר הזרמת מים נותרה במרפסת שלולית ברוחב של כ-60 ס"מ בין הקולטן לסף הויטרינה, והמים לא התנקזו גם לאחר 30 דקות. |

שלולית שנותרה סביב הקולטן לאחר הזרמת מים

| <b>המלצה</b> | יש לתקן את שיפועי המרפסת בהתאם לתקן. |

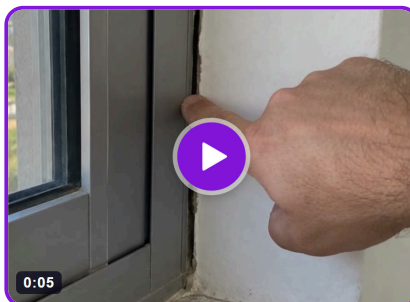
| <b>ממצא 4.1</b> | האיטום הגמיש סביב פרופילי האלומיניום בוצע באופן לקוי. |
| <b>הערה</b> | בויטרינה נמצא פתח בין המסילה לאדן בפינה התחתונה של המשקוף, ללא חומר איטום. בחלון חדר שינה 1 המישק בין המשקוף לקיר פתוח לכל גובהו (ראו סרטון). |

**סרטון** המישק הפתוח בין משקוף החלון לקיר, חדר שינה 1 - לחצו לצפייה

| <b>המלצה</b> | יש לנקות את המישקים ולמלא אותם בחומר איטום גמיש לכל אורך המשקוף, ולאחר מכן לבצע בדיקת המטרה בחלון ובויטרינה. |

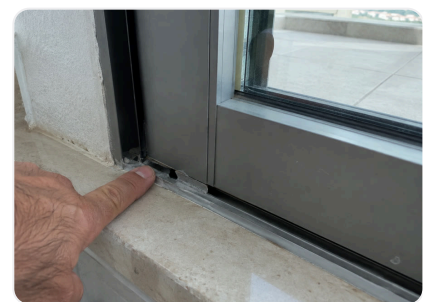
ויטרינת הסלון - פתח לא אטום בפינת המסילה
