## פרוטוקול מסירת דירה

כתובת: רחוב משה שרת 19, הוד השרון

## פרוטוקול ממצאים בדירה

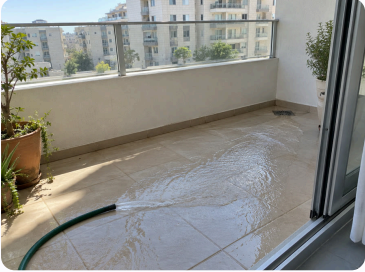
| נושא | תיאור | סטטוס | הערות | תמונות |
|---|---|---|---|---|
| 6 ריצוף | שיפוע מינימלי | תקין | בבדיקת הצפה המים זרמו למחסום הרצפה, ללא שלוליות. | |

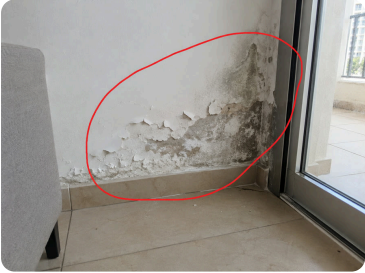
| נושא | תיאור | סטטוס | הערות | תמונות |
|---|---|---|---|---|
| 3 ויטרינה א-5 | בדיקת איטום תחתית המסילה התחתונה ומעל הוויטרינה - משני צידי הוויטרינה | לא תקין | סימני רטיבות וקילוף צבע בקיר בצד הוויטרינה. יש לבצע בדיקת הצפה ולתקן את האיטום. | |

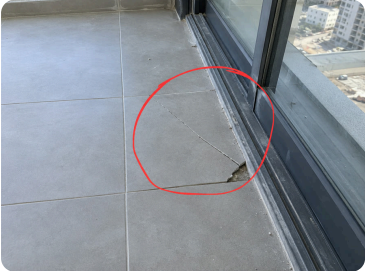
| נושא | תיאור | סטטוס | הערות | תמונות |
|---|---|---|---|---|
| 5 ריצוף | תיקון ריצוף בסלון ליד הוויטרינה או השלמת אבן | לא תקין | אריח סדוק בצמוד למסילת הוויטרינה. יש להחליף את האריח. | |
