## שטחים משותפים - חוות דעת הנדסית

כתובת: רחוב הדקלים 12, כפר סבא

**סוג הנכס:** בניין מגורים, 8 קומות, 28 דירות

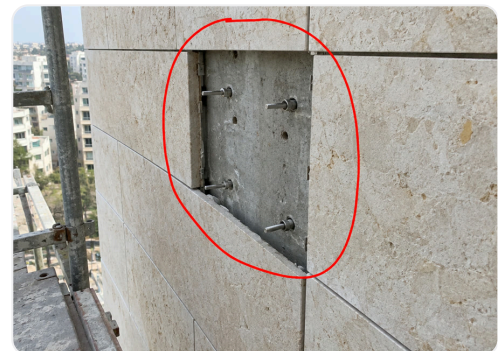
| <b>מיקום</b> | חזית צפונית, בגובה קומה 5 |

| <b>ממצא 1.1</b> | באבנים הטבעיות שבחיפוי הקירות אותרו פגיעות, שברים וחוסרים. החיפוי אינו שלם ואינו אחיד, אינו עומד בדרישות האיכות והגמר המקובלות, ועלול לפגוע ביציבות האבנים ובאיכות האיטום סביב המבנה. |
| <b>הערה</b> | חסרה אבן חיפוי אחת, וברגי העיגון שלה חשופים. הבדיקה בוצעה מהפיגום שהוצב בחזית. |

אבן חיפוי חסרה וברגי העיגון חשופים

| <b>המלצה</b> | יש להחליף כל אבן פגומה באבן חדשה ותקנית מאותו ספק ומאותו סוג גוון, כולל עבודות איטום, גימור וכוחלה. באבנים החדשות המותקנות מעל לגובה של 1.5 מטר נדרש להתקין עיגון מכני. |
| <b>תקן</b> | [תקן 2378 חלק 4 סעיף 5.2.3.3] |

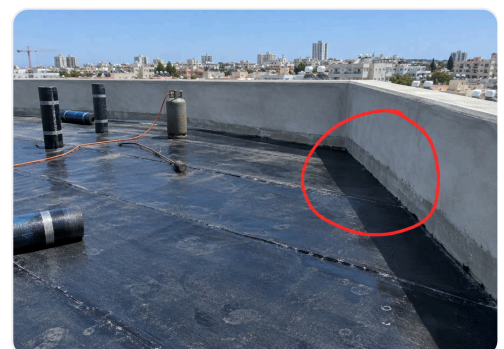
| <b>מיקום</b> | הגג הטכני, מפגש רצפת הגג עם המעקה |

| <b>ממצא 2.1</b> | על הקיר לא נמצא קיבוע מכני של יריעות האיטום. |
| <b>הערה</b> | בעת הביקור בוצעו בגג עבודות השלמה של האיטום. היריעות הסתיימו במפגש הרצפה עם המעקה, ללא הגבהה על גבי הקיר וללא סרגל קיבוע. יש לבצע בכלל הגג הטכני. |

קצה היריעות במפגש עם המעקה - ללא הגבהה וללא קיבוע

| <b>המלצה</b> | נדרש לבצע קיבוע מכני באמצעות פרופיל פח, ולאחר ההתקנה למרוח מסטיק בחלקו העליון, כמתואר בתקן 1752 חלק 2. |
| <b>תקן</b> | [תקן 1752 חלק 2 ציור 5] |

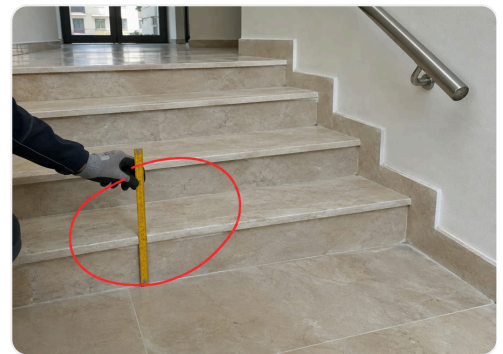
| | מיקום | לובי הכניסה, מהלך המדרגות למבואת המעליות |

| 3.1 | ממצא | בין המדרגות קיימים הפרשי גובה של עד כ-1.5 ס"מ. |
| | הערה | רום המדרגה השנייה במהלך נמדד 17.5 ס"מ, לעומת 16 ס"מ בשאר המדרגות. |

"במהלך מדרגות אחד לכל אורכו יהיה גודל אחיד לרום המדרגה וגודל אחיד לשלחה."

מדידת רום המדרגות במהלך הכניסה

| | המלצה | נדרש לפרק את המדרגות ולבצען מחדש בגבהים אחידים. |
| | תקן | [תקנות התכנון והבנייה, סעיף 3.2.2.5 (ד)] |

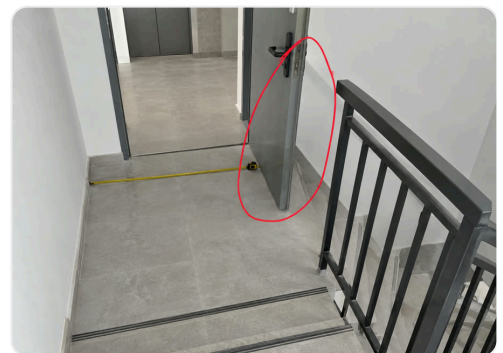
| | מיקום | חדר המדרגות, קומה 3 - דלת האש בין הלובי הקומתי לחדר המדרגות |

| 4.1 | ממצא | כאשר הדלת פתוחה, רוחב המעבר קטן ממחצית רוחב המדרגות הנדרש (55 ס"מ). |
| | הערה | כשהכנף פתוחה נותר בפודסט מעבר ברוחב של כ-45 ס"מ בלבד. בגמר העבודות יש לבצע תיקוני טיח וצבע. |

כנף הדלת הפתוחה מצמצמת את המעבר בפודסט

| | המלצה | נדרש לפרק את הדלת ולהתקינה מחדש קרוב יותר לקיר. |
