## סקר מיגון במוסדות

שם המהנדס: אינג' עמרי צור, מהנדס בניין ומיגון (מ.ר. 112847)

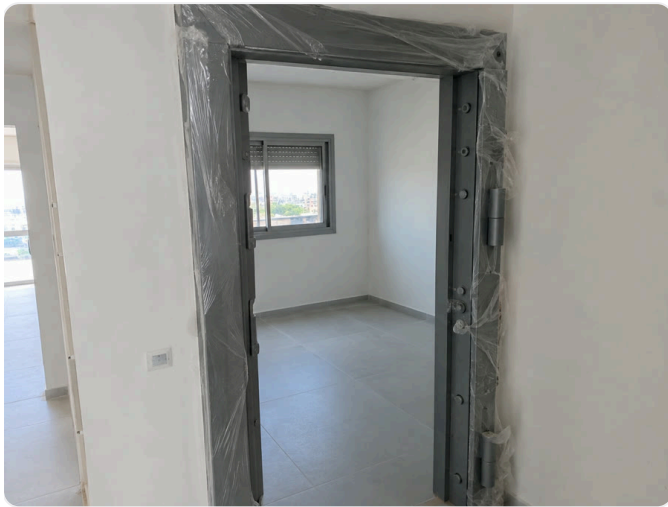
| 5 | אגף הגנים החדש | ממ"ק אחד בשלב שלד (זיון הקירות, שרוולי האוורור ומסגרת חלון ההדף); בממ"ק השני הותקנו משקוף ודלת הדף. טרם הותקנו מערכות הסינון. אין להשתמש באגף עד לאישור פיקוד העורף. |

אגף הגנים: משקוף ודלת ההדף בממ"ק השני

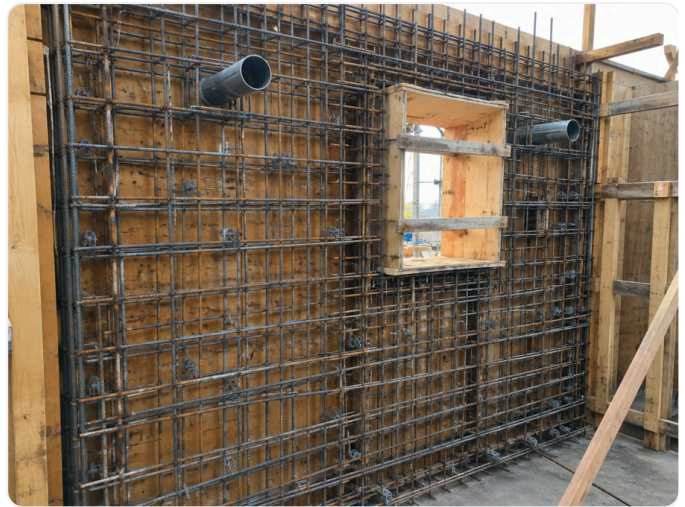
אגף הגנים: קיר הממ"ק בשלב שלד, עם שרוולי אורור וחלון הדף
