-מנחה לתחזוקת מקלטים ולשימוש דו תכליתי במקלטים ברשויות המקומיות-

## טופס בדיקת מקלט

| פרטים כלליים | |
|---|---|
| 2 | מספר המקלט 14 |
| 3 | כתובת רחוב השומר 7, גבעתיים (בגינה הציבורית) |

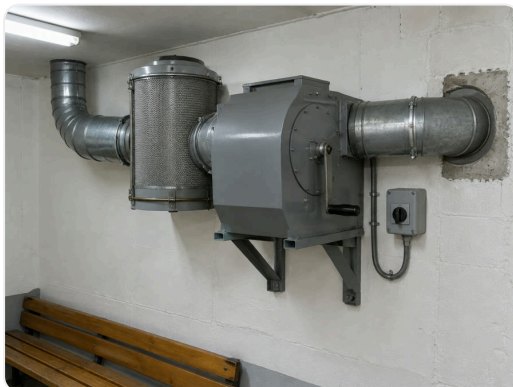
| נושא לבדיקה | כמות | משקל הסעיף | ציון | הערות |
|---|---|---|---|---|
| 5 מערכת אוורור וסינון | 1 | 14 | 9 | המאוורר פועל בחשמל ובהפעלה ידנית. המסנן בתוקף, טיפול יצרן אחרון 03/2026. |

מערכת האוורור והסינון

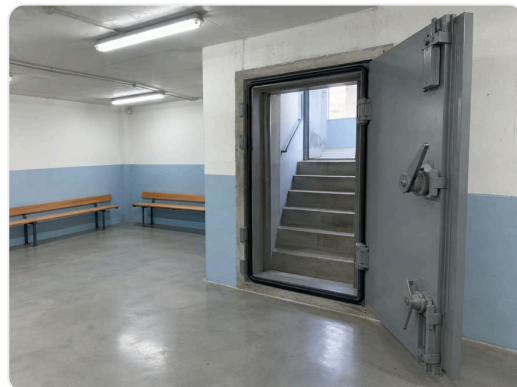
| נושא לבדיקה | כמות | משקל הסעיף | ציון | הערות |
|---|---|---|---|---|
| 3 דלתות הדף וגז | 2 | 12 | 8 | סיבוב הדלתות תקין. אטם הגומי בדלת הפנימית סדוק לאורך כ-40 ס"מ. |

דלת ההדף בכניסה למקלט

1. לטיפול מיידי (עד 7 ימים): שחרור חלון ההדף, פינוי השבכה בפיר המילוט ותיקון תאורת החירום בכניסה.
2. לטיפול עד 30 יום: החלפת אטם הגומי בדלת הפנימית, החלפת 2 גופי תאורה, חידוש שלט ההכוונה וסימון פולט אור.
3. בדיקת איטום הקיר הצפוני ע"י מהנדס או הנדסאי, במסגרת הבדיקה השנתית.
4. השימוש הדו-תכליתי יכול להימשך, בתנאי שהציוד יפונה מיד עם הוראת פיקוד העורף.
