לכבוד: בית ספר נוף השקדים

## סקר נגישות

מטרת הסיוע: מתן חוות דעת לנגישות בבית ספר

כתובת: רחוב בן גוריון 200, רמת הדקלים

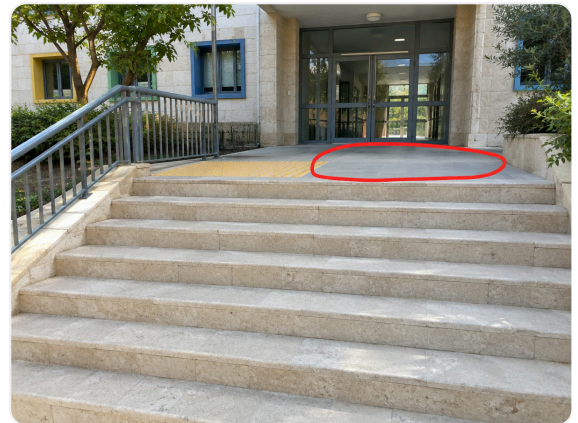
| <b>מיקום</b><br>מדרגות הכניסה הראשית לבית הספר | |

| <b>ממצא 1.1</b><br>בתחילת מהלך המדרגות לא הותקנו אמצעי אזהרה כנדרש בתקן הנגישות - משטח האזהרה המימושי מכסה רק כשליש מרוחב המהלך. | |
| <b>תקן</b><br>תקן 1918 חלק 2 סעיף 2.4.6 | |

בראש כל מהלך מדרגות בשטח החוץ יותקן סימן אזהרה מימושי, לכל רוחב המהלך.  
 סימן האזהרה יהיה בניגוד חזותי ובניגוד מימושי לסביבתו.  
 מבנה משטח האזהרה יתאים לדרישות ת"י 1918 חלק 6.

| <b>המלצה</b><br>נדרש להשלים את אמצעי האזהרה בתחילתו ובסופו של מהלך המדרגות, לכל רוחבו, בהתאם לדרישות תקן הנגישות. | |

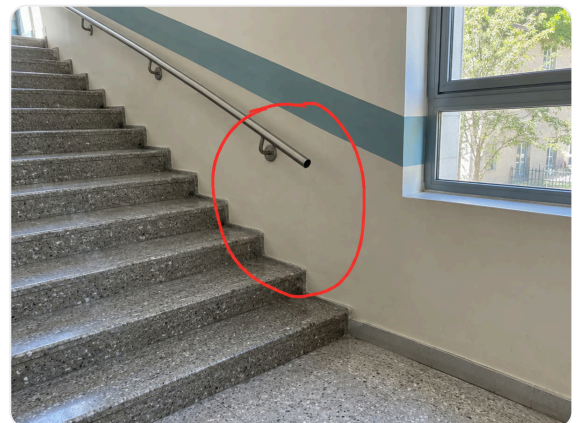
| <b>מיקום</b><br>חדר מדרגות מערבי, קומת קרקע | |

| <b>ממצא 1.2</b><br>מעקה חדר המדרגות - מאחז היד בחדר המדרגות אינו רציף: הוא מסתיים לפני סוף המהלך, והמדרגות התחתונות ללא מאחז יד. | |
| <b>תקן</b><br>תקן 1918 חלק 3.1 סעיף 2.5.7 | |

בית האחיזה יהיה רציף וניתן לאחיזה לכל אורכו, בגובה 85-95 ס"מ מעל קו השלחים או פני הכבש.  
 בית האחיזה יהיה קשיח ויציב, במרווח של 4 ס"מ לפחות מהקיר.  
 קטע של 20 ס"מ בתחילתו יהיה בניגוד חזותי לסביבתו.

| <b>המלצה</b><br>נדרש להאריך את מאחז היד לכל אורך מהלך המדרגות, בגובה תקני ובמרחק של 4 ס"מ לפחות מהקיר, בהתאם לדרישות תקן הנגישות. | |

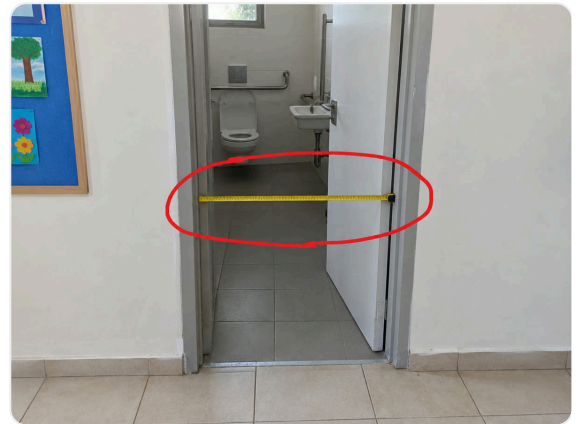
| <b>מיקום</b> | תא שירותים נגיש, קומת קרקע - ליד חדר המורים |

| <b>ממצא 1.3</b> | <b>רוחב המעבר החופשי בדלת תא השירותים הנגיש קטן מ-80 ס"מ - נמדד 72 ס"מ.</b> |
| <b>תקן</b> | <b>תקן 1918 חלק 3.1 סעיף 2.3</b> |

רוחב המעבר החופשי בפתח הדלת, כשהדלת פתוחה, יהיה 80 ס"מ לפחות.  
ידית הדלת תהיה נוחה להפעלה ביד אחת. דלת תא שירותים נגיש תיפתח גם מבחוץ.  
לפני הדלת ואחריה יהיה משטח תפקוד פנוי (סעיף 2.3.5).

| <b>המלצה</b> | נדרש להרחיב את הפתח ולהחליף את הדלת, כך שרוחב המעבר החופשי יהיה 80 ס"מ לפחות. |

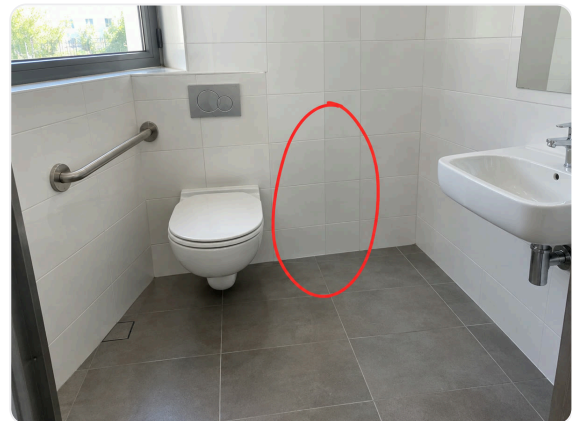
| <b>מיקום</b> | תא שירותים נגיש, קומת קרקע - ליד חדר המורים |

| <b>ממצא 1.4</b> | <b>בתא השירותים הנגיש, בצד הפנוי של האסלה, לא הותקן מאחז יד מתקפל.</b> |
| <b>תקן</b> | <b>תקן 1918 חלק 3.1 סעיף 2.11.6</b> |

משני צידי האסלה יותקנו מאחזי יד: מאחז קבוע בצד הסמוך לקיר, ומאחז מתקפל בצד שממנו עוברים מכיסא הגלגלים.  
המאחזים יהיו קבועים ויציבים, ויעמדו בבדיקת העומס שבתקן.

| <b>המלצה</b> | נדרש להתקין מאחז יד מתקפל בצד הפנוי של האסלה, בהתאם לדרישות תקן הנגישות. |
