## דוח פיקוח עליון - אדריכל/מעצב פנים

כתובת: רחוב הזית 12, רמת השרון

משרד אדריכלים: שקד ברנע אדריכלים בע"מ

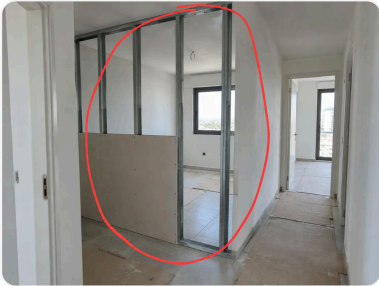
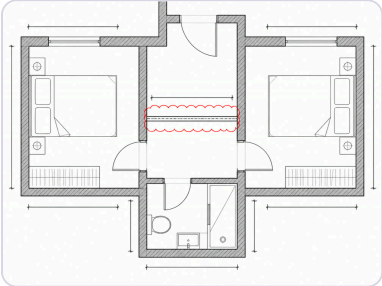
| נושא | תיאור הליקוי | תמונת הליקוי | תמונה מהתכנית |
|---|---|---|---|
| 1 בניה | יש להשלים מחיצת גבס בקומה 7 בדירה 26 באזור המסדרון עפ"י תכנית הדייר (מצורפת התכנית) | | |

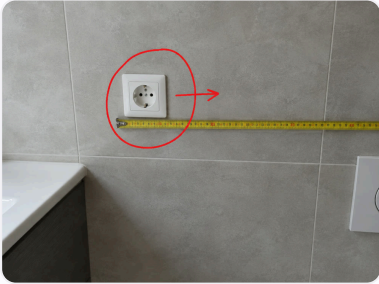
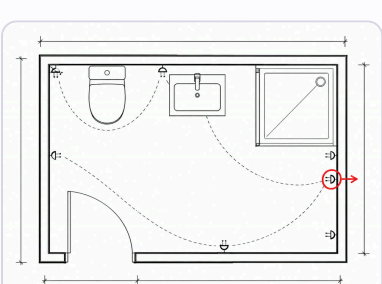
| נושא | תיאור הליקוי | תמונת הליקוי | תמונה מהתכנית |
|---|---|---|---|
| 2 חשמל | יש להסיט שקע חשמל בחדר הרחצה בדירה 26 עפ"י תכנית החשמל של הדייר | | |

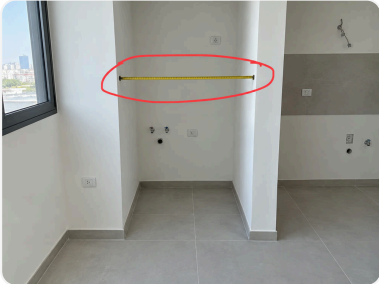
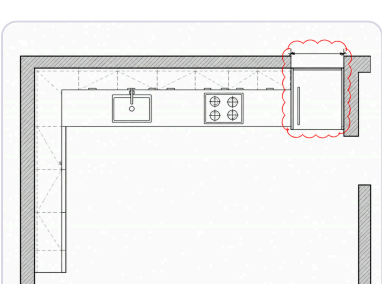
| נושא | תיאור הליקוי | תמונת הליקוי | תמונה מהתכנית |
|---|---|---|---|
| 3 מטבח | רוחב נישת המקרר במטבח בדירה 31 אינו תואם את תכנית המטבח. יש להרחיב את הנישה לפני מדידת הארונות | | |

נמדד 86 ס"מ, נדרש 92 ס"מ

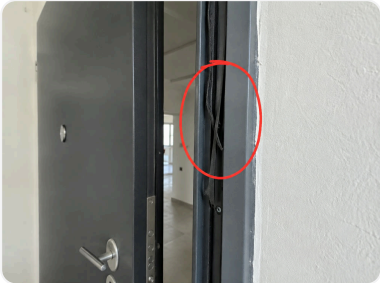
| נושא | תיאור הליקוי | תמונת הליקוי | תמונה מהתכנית |
|---|---|---|---|
| 4 דלת כניסה | יש לתקן גומיה קרועה במשקוף דלת הכניסה בדירה 31 | | |

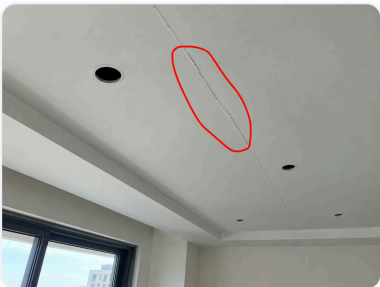
| נושא | תיאור הליקוי | תמונת הליקוי | תמונה מהתכנית |
|---|---|---|---|
| 5 תקרה | יש לתקן סדק במישק לוחות הגבס בהנמכת התקרה בסלון דירה 31 ולבצע שפכטל וצבע מחדש | | |
