## דוח ביקור באתר

כתובת האתר: רחוב הדולב 18, נס ציונה

### טבלת ממצאים מסיום באתר

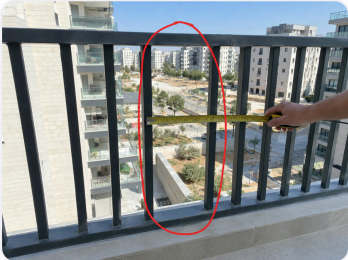
| # | תחום הבקרה | תיאור | מיקום | הערות | תמונות | סטטוס ליקוי |
|---|---|---|---|---|---|---|
| 5 | מעקה מרפסת | פרטי מסגרות | דירה | מרפסת דירה 12, קומה 4, בניין 1: חסר ניצב במעקה ונמדד מרווח של 21 ס"מ, מעל 10 ס"מ המותרים לפי ת"י 1142. סכנת נפילה: יש לחסום מיד את היציאה למרפסת ולבדוק את כל המעקות מאותו דגם. | | ליקוי בטיחותי חמור |

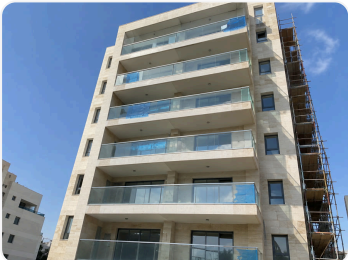
| # | תחום הבקרה | תיאור | מיקום | הערות | תמונות | סטטוס ליקוי |
|---|---|---|---|---|---|---|
| 6 | מעקה מרפסת | בדיקת חוזק מעקה | חזית | מעקות הזכוכית במרפסות החזית הדרומית, בניין 1: יש להמציא דוח בדיקת חוזק של מעבדה מוסמכת לפי ת"י 1142 ותצהיר מהנדס על התקנת המעקות לפי התכנון, לפני חוות הדעת המסכמת לבקרת הביצוע. | | נדרש אישור תצהיר |
